QUADRO III – SALVAGUARDA E PROMOÇÃO LAUDOS TÉCNICOS DO ESTADO DE CONSERVAÇÃO DOS BENS MATERIAIS PROTEGIDOS,

01. FOLHA DE ROSTO – QUADRO III

04.01. LAUDO DO ESTADO DE CONSERVAÇÃO DO BEM IMÓVEL FONTE DA PEDRA

05.01. LAUDO DO ESTADO DE CONSERVAÇÃO DO BEM MÓVEL IMAGEM DE NOSSA SENHORA DAS DORES

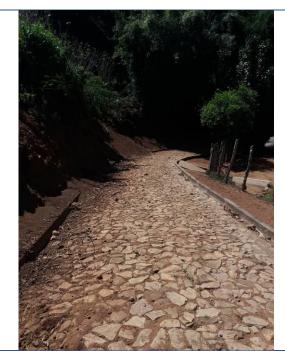
Foto 07: Vista da rua de acesso à fonte. Autoria: Felippe Santana Data: 31/08/2017

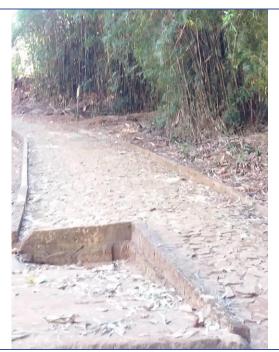
O acesso até a fonte é realizado por uma rua pavimentada em pedra tipo pé-de-moleque, sem danos. A mata do entorno não apresenta desmatamento ou indício de incêndios. Uma pequena casa isolada e nas proximidades da fonte, está em bom estado de conservação, apesar de apresentar desgastes.

Foto 08: Vista da rua de acesso pavimentada em pé-demoleque. Autoria: Felippe Santana Data: 31/08/2017

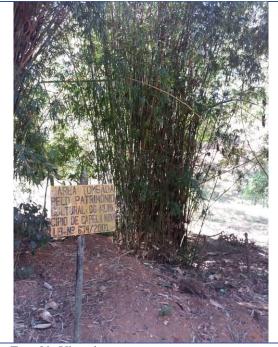
Foto 09: Vista da vegetação presente no entorno. Autoria: Felippe Santana Data: 31/08/2017

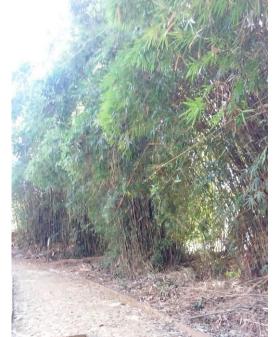
Foto 10: Vista da vegetação presente no entorno. Autoria: Felippe Santana Data: 31/08/2017

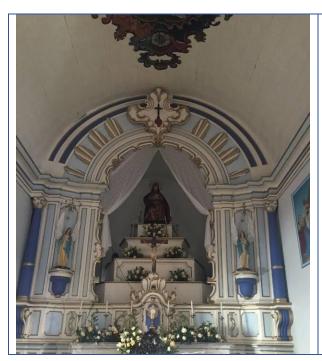
Foto 01: Vista geral do altar com a imagem de Nossa

Senhora das Dores. Autoria: Fernanda Araújo

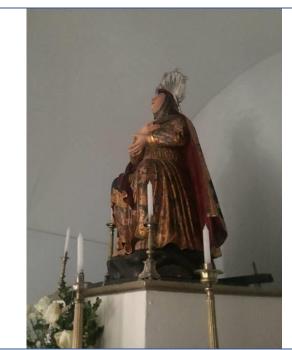
Foto 02: Vista da Imagem de Nossa Senhora das Dores em bom estado de conservação. Autoria: Fernanda Araújo

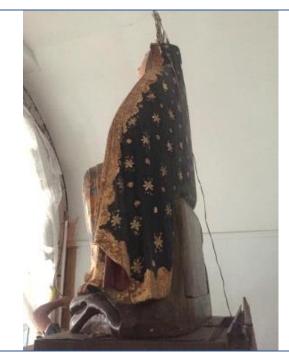
Foto 03: Vista lateral da imagem de Nossa Senhora das Dores. Autoria: Fernanda Araújo Data: 18/07/2017

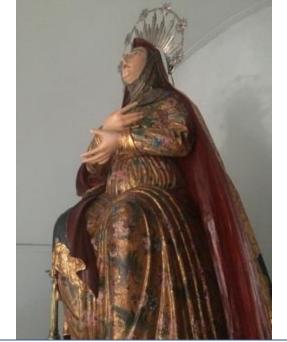
Foto 04: Vista geral do bem, de baixo para cima, em bom estado de conservação. Autoria: Fernanda Araújo Data: 18/07/2017

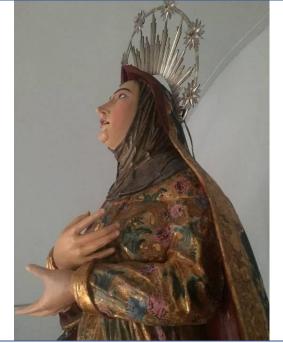
Foto 05: Vista mais próxima do perfil. Autoria: Fernanda Araújo Data: 18/07/2017

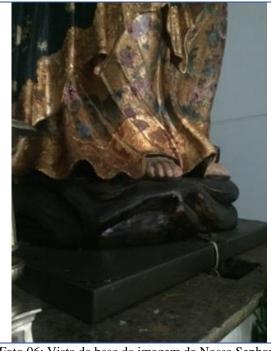
O suporte do bem não apresenta danos.

Foto 06: Vista da base da imagem de Nossa Senhora das Dores em bom estado de conservação. Autoria: Fernanda Araújo Data: 18/07/2017

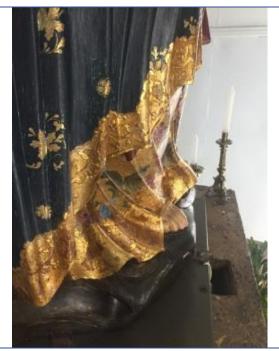
Foto 07: Vista da barra da vestimenta, pés e suporte da imagem de Nossa Senhora das Dores.

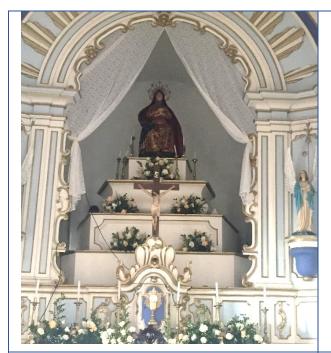
Foto 08: Vista geral do altar da Igreja de Nossa Senhora das Dores, onde se encontra a imagem de Nossa Senhora das Dores. Autoria: Fernanda Araújo Data: 18/07/2017

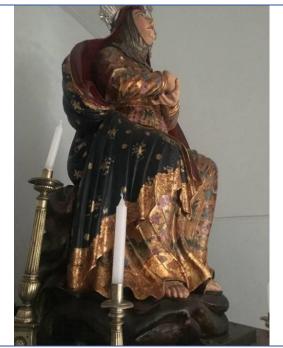
Foto 09: Vista da Base geral. Autoria: Fernanda Araújo Data: 18/07/2017

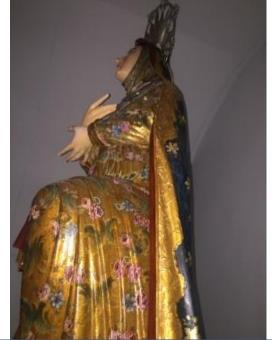
A camada pictórica do bem se encontra em bom estado de conservação, apresentando como dano apenas uma mancha de proporção insignificante, que não compromete a integridade do bem.

Foto 10: Detalhe da vestimenta da imagem de Nossa Senhora das Dores com camada pictórica em bom estado de conservação. Autoria: Fernanda Araújo

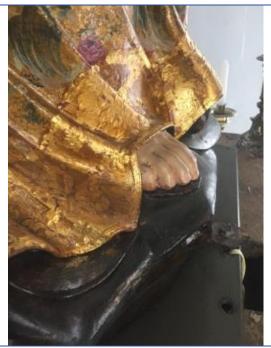
Foto 11 : Detalhe da base e pés da imagem em bom estado de conservação. Autoria: Fernanda Araújo Data: 18/07/2017

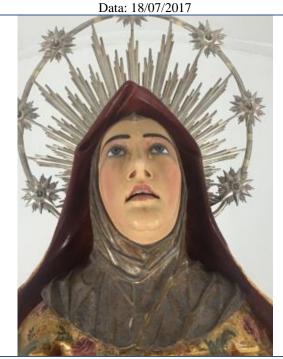
Foto 12: Detalhe do rosto da imagem de Nossa Senhora das Dores. Autoria: Fernanda Araújo Data: 18/07/2017

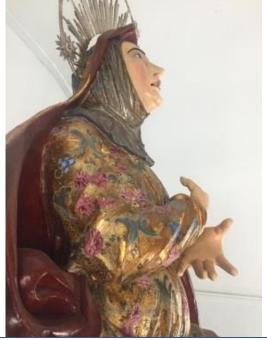
Foto 13: Vista lateral da imagem de Nossa Senhora das Dores com detalhe na camada pictórica em bom estado de conservação. Autoria: Fernanda Araújo Data: 18/07/2017

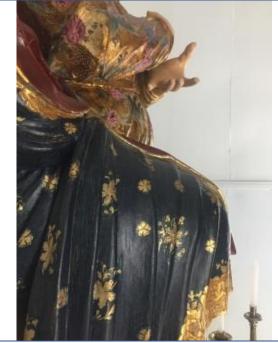
Foto 14: Detalhe do manto da imagem de Nossa Senhora das Dores com cama pictórica em bom estado. Autoria: Fernanda Araújo Data: 18/07/2017

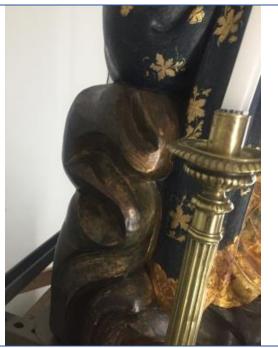
Foto 15: Detalhe da base e estrutura de candelabro em boa condição de conservação. Autoria: Fernanda Araújo Data: 18/07/2017

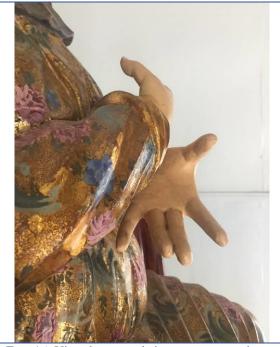
Foto 16: Vista das mãos da imagem mostrando seu bom estado de conservação. Autoria: Fernanda Araújo Data: 18/07/2017

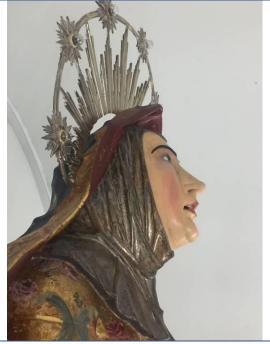
Foto 17: Vista do perfil da Imagem com detalhes. Autoria: Fernanda Araújo Data: 18/07/2017

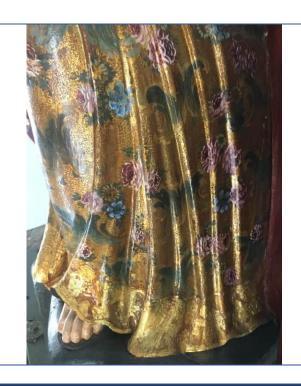
Foto 18: Vista de detalhes da túnica em tom dourado com detalhes fito mórficos.

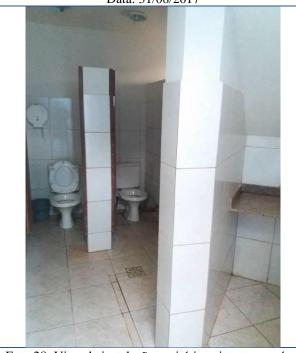
Foto 28: Vista da instalação sanitária existente no nível abaixo do coreto.

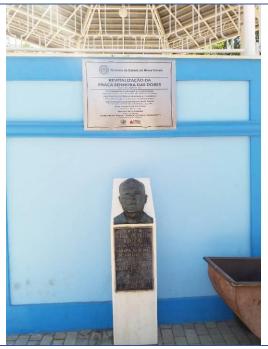
Foto 29: Vista do busto em bronze. Autoria: Felippe Santana Data: 31/08/2017
