LAUDOS TÉCNICOS DO ESTADO DE CONSERVAÇÃO DOS BENS MATERIAIS PROTEGIDOS,
NA ESFERA MUNICIPAL

Exercício 2020

**LAUDO DO ESTADO DE CONSERVAÇÃO DO BEM IMÓVEL
FONTE DA PEDRA**

**LAUDO DO ESTADO DE CONSERVAÇÃO DO CONJUNTO PAISAGÍSTICO
PRAÇA NOSSA SENHORA DAS DORES**

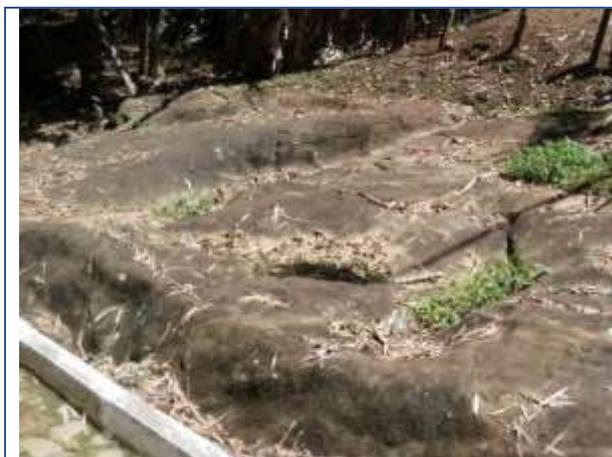
ESTRUTURA	ESTADO DE CONSERVAÇÃO		
	BOM [%]	REGULAR [%]	PRECÁRIO [%]
ESTRUTURA DE PEDRA	100	-	-
DANOS VERIFICADOS: A estrutura em pedra não apresenta danos.

Foto 3. Vista da estrutura de pedra
Autor: Ricardo Fonseca
Data: Novembro/2018

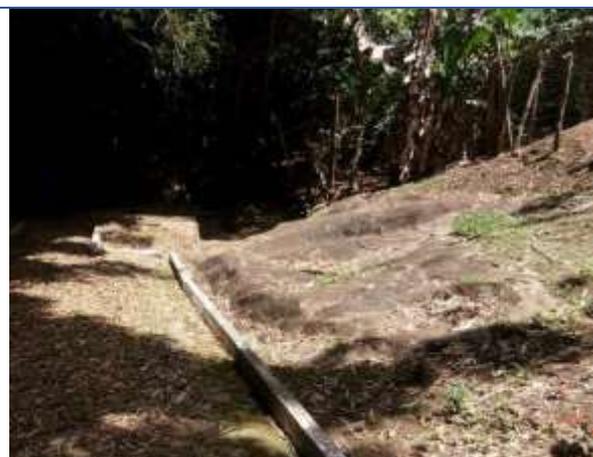
Foto 4. Vista da estrutura de pedra
Autor: Ricardo Fonseca
Data: Novembro/2018

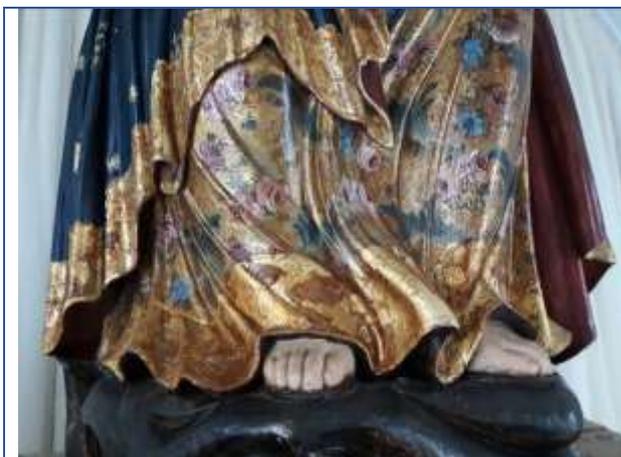
VERNIZ OXIDADO	-	100
DANOS VERIFICADOS:		
A camada pictórica da imagem está em bom estado de conservação, de modo geral. Observa-se uma perda da camada pictórica nas mãos da imagem, onde houve esmaecimento da pintura. Existem pequenas sujidades pontuais aderidas.

Foto 9. Roupagem e pés da imagem
 Autor: Mariana Diniz Pereira
 Data: Novembro/2018

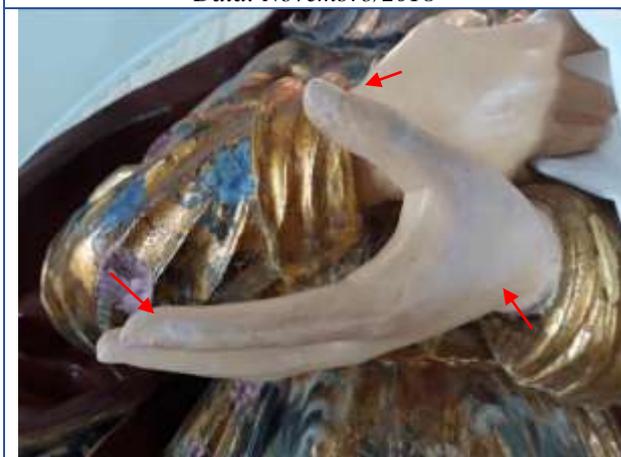
Foto 11. Esmaecimento da pintura nas mãos
 Autor: Mariana Diniz Pereira
 Data: Novembro/2018

Localizado no altar-mor da Igreja de Nossa Senhora das Dores, a imagem encontra-se em bom estado de conservação, de modo geral. Observou-se esmaecimento da camada pictórica nas mãos da imagem e pequenas sujidade aderidas. Com o objetivo de conservação e preservação da imagem foi instalada uma base metálica na parte inferior para evitar o contato direto das mãos, nos momentos de procissões e celebrações em que o bem sai da Igreja. Não há na estrutura da Igreja sistemas de prevenção e combate à incêndio, o que pode favorecer a ocorrência de acidentes uma vez que no local existem muitas peças inflamáveis.

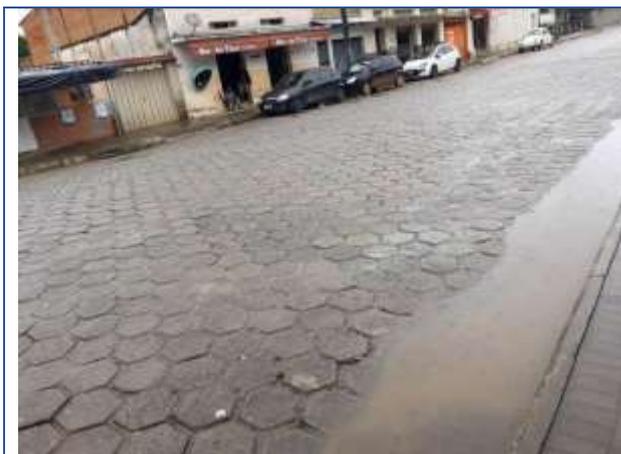
1.1. PAVIMENTAÇÕES DAS VIAS		
Tipo	[X]	Pavimentação Original
ASFALTO	-	<input type="checkbox"/> Sim <input checked="" type="checkbox"/> Não
BLOCO INTERTRAVADO	X	DATA DA MODIFICAÇÃO DA PAVIMENTAÇÃO: 2015
COBERTURA VEGETAL	-	
PARALELEPÍPEDO	-	
PÉ DE MOLEQUE	-	
TERRENO COMPACTADO	-	
OUTROS	-	
DESCRIÇÃO:		
O conjunto está compreendido entre as ruas Sinhazinha Pereira, Lopes Assis, Cônego José A. Henriques e Prefeito Anísio Lopes Assis. As vias são pavimentadas por blocos de concreto sextavado.		
DANOS VERIFICADOS / OUTROS COMENTÁRIOS:		
Há desnivelamento dos blocos e observa-se a insuficiência do sistema de escoamento da água pluvial, devido às poças formadas nas sarjetas. Existe algumas quebras e perdas pontuais de material, além de sujidades aderidas.

Foto 3. Via em concreto sextavado
 Autor: Mariana Diniz Pereira
 Data: Novembro/2018

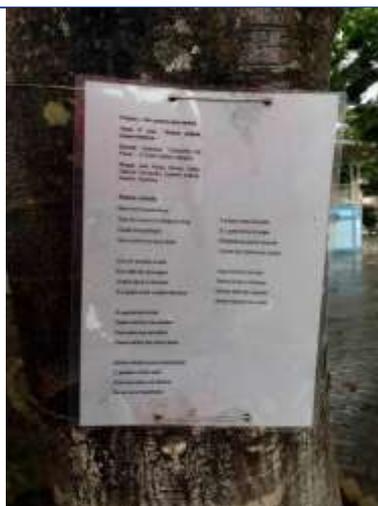
As placas que compõe o conjunto são informativas, de logradouro público e indicativas. As placas possuem padronização. Estão afixadas nas árvores papéis com poemas aparentemente por iniciativa pessoal.

Foto 6. Textos afixados nas árvores
Autor: Mariana Diniz Pereira
Data: Novembro/2018

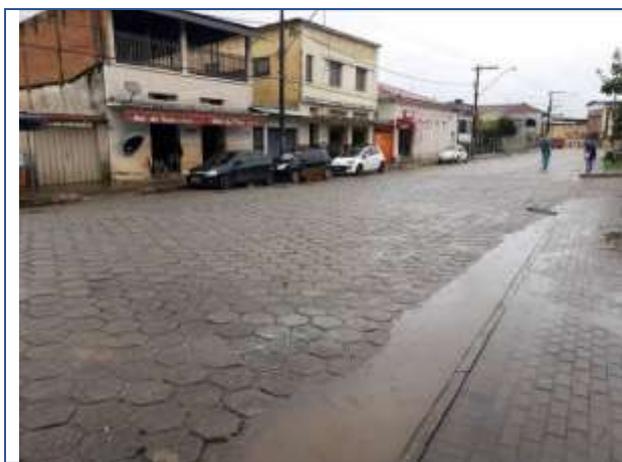
ESTADO DE CONSERVAÇÃO		
BOM [%]	REGULAR [%]	PRECÁRIO [%]
85	15	-
COMENTÁRIOS GERAIS:		
A drenagem nas vias não é satisfatória o que é comprovado pelo acúmulo de água nas sarjetas e formação de poças nos pontos de desnivelamento de peças. Porem seus elementos apresentam bom estado de conservação.		
Tipo		[X]
SUPERFICIAL (Sarjeta, Canaleta)		X
SUBTERRÂNEA (Boca de Lobo)		X
DESCRIÇÃO:		
A drenagem é feitas por meio de bocas de lobo, sarjetas e tubulação subterrânea.		
DANOS VERIFICADOS / OUTROS COMENTÁRIOS:		
Devido ao desnivelamento de peças há formações de poças d'água pontuais e nas sarjetas.

Foto 11. Formação de poças nas sarjetas
Autor: Mariana Diniz Pereira
Data: Novembro/2018

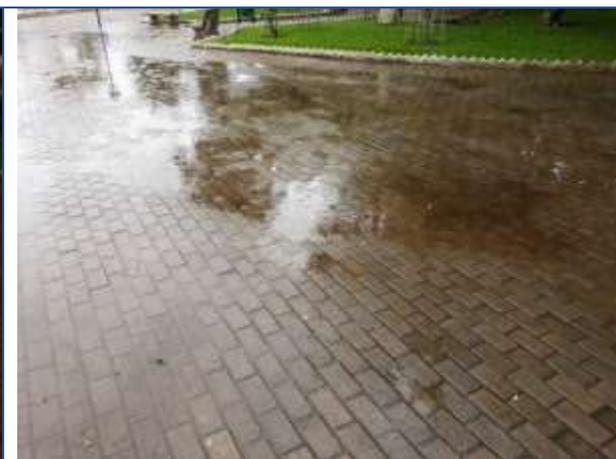
Devido ao falou sistema de escoamento e desnivelamento de peças existe formação de poças d'água. As peças apresentam sujidades aderidas e pequenas perdas pontuais, além de trincas. O piso está passando por uma reforma em que algumas peças serão substituídas. Pontualmente nos trechos em cimento foram observadas trincas e sujidades.

<p>Foto 15. Legenda Autor: Mariana Diniz Pereira Data: Novembro/2018</p>	<p>Foto 16. Formação de poças d'água no piso Autor: Mariana Diniz Pereira Data: Novembro/2018</p>

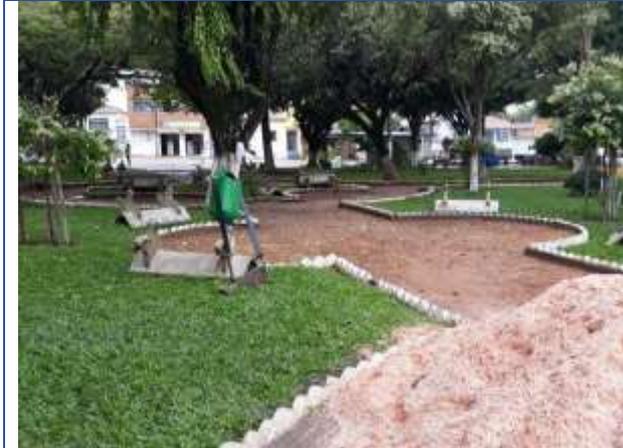
<p>Foto 17. Trecho em obras Autor: Mariana Diniz Pereira Data: Novembro/2018</p>	<p>Foto 18. Trecho do passeio cimentado, com trincas Autor: Mariana Diniz Pereira Data: Novembro/2018</p>

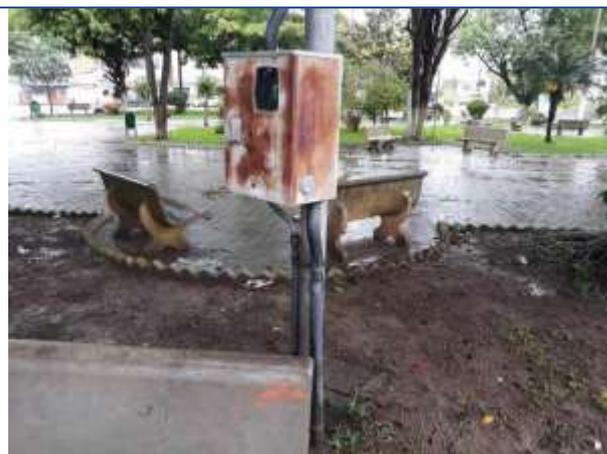
O quadro de eletricidade de alimenta pontos de iluminação na praça está corroído por oxidação.

Foto 23. Quadro de eletricidade
 Autor: Mariana Diniz Pereira
 Data: Novembro/2018

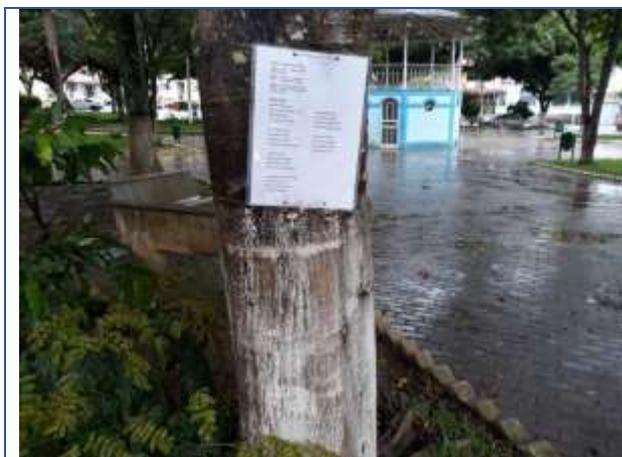
ESTADO DE CONSERVAÇÃO			
BOM [%]	REGULAR [%]	PRECÁRIO [%]	
95	5	-	
3.1. POLUIÇÃO AMBIENTAL			
3.1.1. POLUIÇÃO VISUAL			
Tipo	[X]	Tipo	[X]
FAIXAS OU CARTAZES	X	PLACAS DE PROPAGANDA	-
OUTDOOR	-	POSTES COM FIAÇÃO APARENTE	X
PAINEL ELETRÔNICO	-	OUTROS - ANTENA	X
PICHAÇÃO	-		
DESCRIÇÃO:			
A iluminação pública é feita por meio de postes de concreto com fiação aérea. Nos comércios existem faixas e cartazes afixados. Nas árvores foram afixados pequenos cartazes com poesias por iniciativa aparentemente pessoal.			
DANOS VERIFICADOS / OUTROS COMENTÁRIOS:			
Existe uma antena que pode ser vista a partir da praça e prejudica a visibilidade do conjunto.

Foto 26. Fixação de cartazes nas árvores
 Autor: Mariana Diniz Pereira
 Data: Novembro/2018

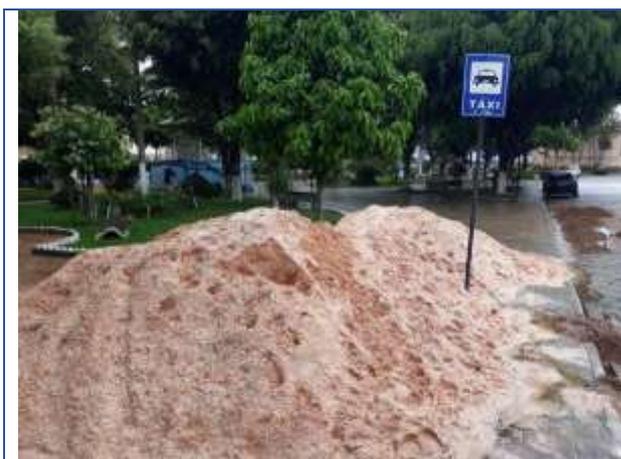
Tipo	[X]	Tipo	[X]
DOMÉSTICO	X	ACONDICIONADO	X
ENTULHO	-	EXPOSTO	-
HOSPITALAR	-	OUTROS – DEPOSITO DE MATERIAL PARA CONSTRUÇÃO	X
INDUSTRIAL	-		
DESCRIÇÃO: Os resíduos observados no local, são do tipo doméstico e acondicionados. Existe um depósito de areia na calçada que será utilizado na reforma do piso na praça.			
DANOS VERIFICADOS / OUTROS COMENTÁRIOS: O depósito de areia na calçada causa dificuldades à circulação de pedestres e causam sujidades no local.

Foto 27. Depósito de areia na calçada
Autor: Mariana Diniz Pereira
Data: Novembro/2018

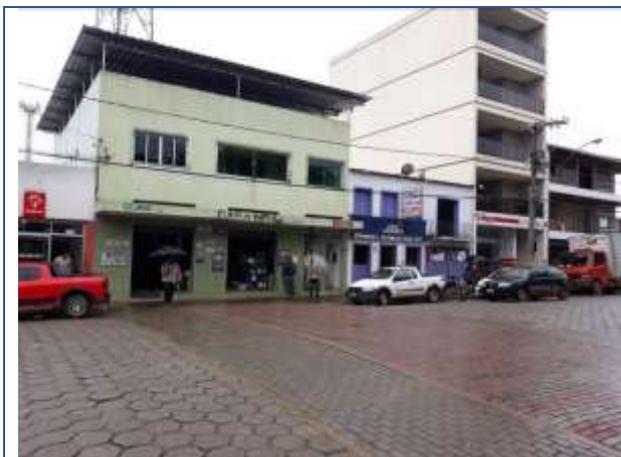
Algumas das edificações possuem manchas escuras nas paredes e telhados, causados por infiltração.

Foto 28. Edificações do entorno
Autor: Mariana Diniz Pereira
Data: Novembro/2018

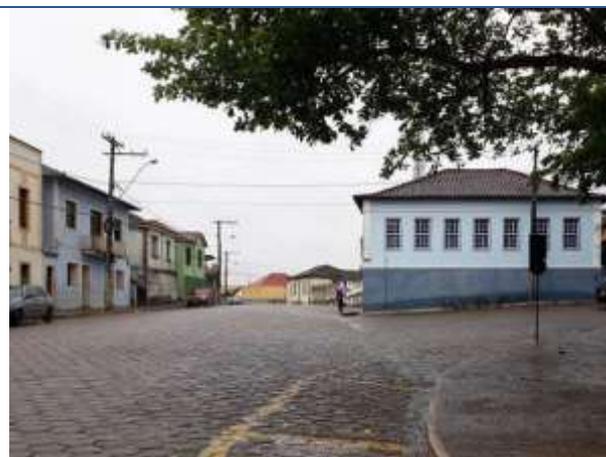
Foto 29. Edificações do entorno
Autor: Mariana Diniz Pereira
Data: Novembro/2018

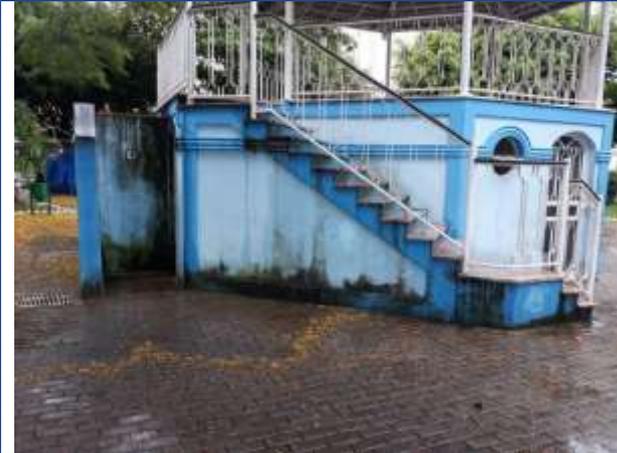
<p>Foto 38. Entrada do banheiro feminino, no coreto <i>Autor: Mariana Diniz Pereira</i> <i>Data: Novembro/2018</i></p>	<p>Foto 39. Manchas na parede do coreto <i>Autor: Mariana Diniz Pereira</i> <i>Data: Novembro/2018</i></p>

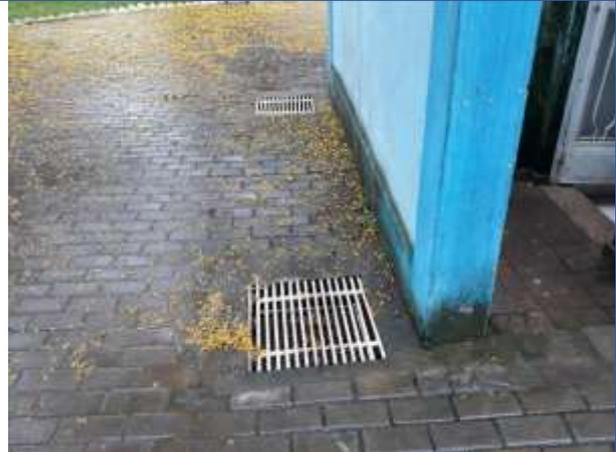
TRAÇADO GEOMÉTRICO	X	MONUMENTOS	X
CHAFARIZ	-	PAVIMENTAÇÃO – BLOCOS INTERTRAVADOS	X
FONTE	-	PÉRGOLA	-
DESCRIÇÃO: O paisagismo da praça é composto por jardins e monumentos. A pavimentação das calçadas é feita por blocos intertravados de concreto. O desenho segue trechos em traçado orgânico e geométricos nos canteiros.			
DANOS VERIFICADOS / OUTROS COMENTÁRIOS: A pavimentação possui escoamento de água insuficiente, propiciando a formação de poças d'água.

<p>Foto 40. Escoamento superficial <i>Autor: Mariana Diniz Pereira</i> <i>Data: Novembro/2018</i></p>	<p>Foto 41. Acúmulo de água no piso <i>Autor: Mariana Diniz Pereira</i> <i>Data: Novembro/2018</i></p>

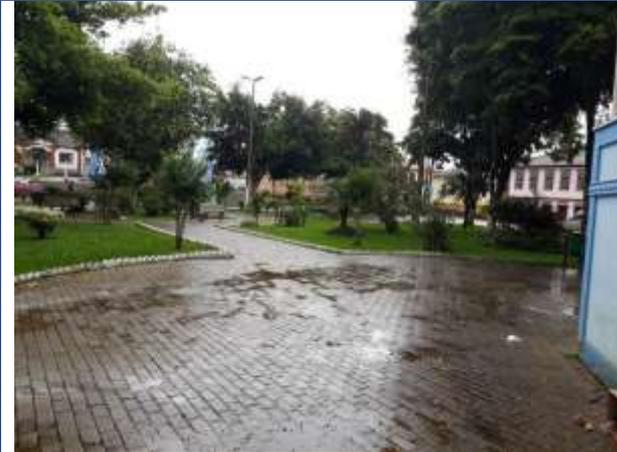
Tipo	[X]	Tipo	[X]
BANCO	X	INSTALAÇÕES SANITÁRIAS PÚBLICAS	X
CORETO	X	LIXEIRA	X
CORREIO	-	PARADA DE ÔNIBUS C/ ABRIGO	-
ESTACIONAMENTO	X	RECREAÇÃO	-
GUARITA	-	SINALIZAÇÃO – PLACAS E LETREIROS	X
ILUMINAÇÃO	-	TELEFONE PÚBLICO	-
INSTALAÇÃO DE APOIO	-	OUTROS	-
DESCRIÇÃO: A praça é dotada de bancos, área de estacionamento em seu perímetro, instalações sanitárias (no coreto) e placas de sinalização.			
DANOS VERIFICADOS / OUTROS COMENTÁRIOS: O coreto apresenta processos severos de infiltração de água pluvial, onde foram observadas manchas nas paredes e, até mesmo, formação de musgos. Há oxidações na cobertura do coreto. O sistema de escoamento no piso é insuficiente, causando poças de água.
