CAPELA NOVA MG

QUADRO IIIA – SALVAGUARDA E PROMOÇÃO
LAUDOS TÉCNICOS DO ESTADO DE CONSERVAÇÃO DOS BENS
MATERIAIS PROTEGIDOS, NA ESFERA MUNICIPAL

EXERCÍCIO 2021

**LAUDO DO ESTADO DE CONSERVAÇÃO DO BEM IMÓVEL
FONTE DA PEDRA**

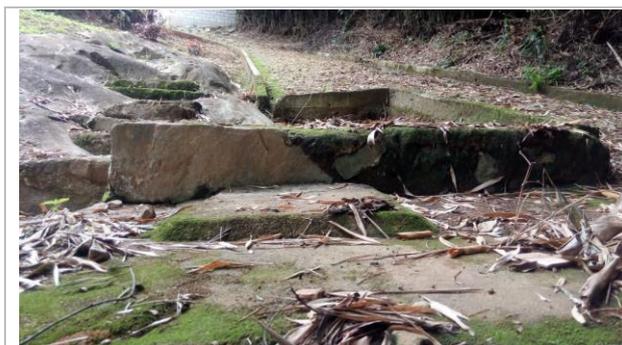
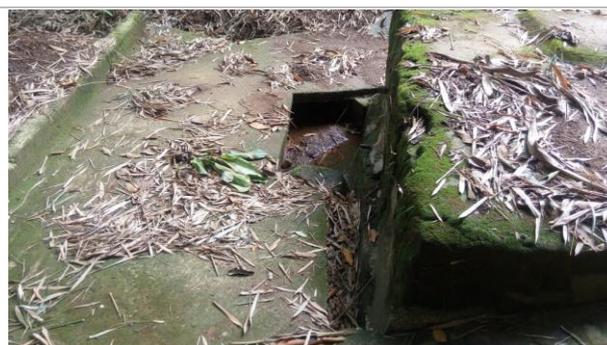
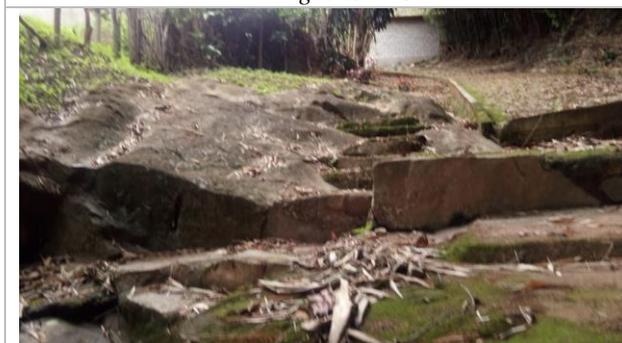
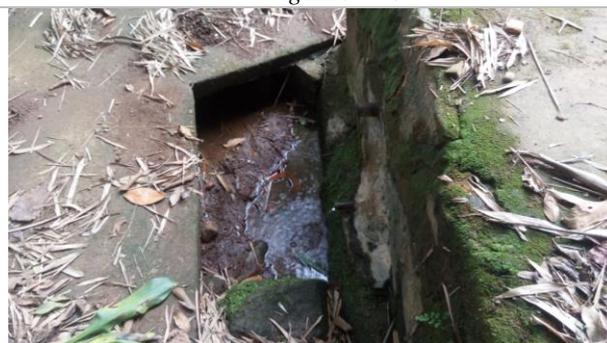
ESTRUTURA	ESTADO DE CONSERVAÇÃO		
	BOM [%]	REGULAR [%]	PRECÁRIO [%]
ESTRUTURA DE PEDRA	100	-	-
DANOS VERIFICADOS:			
A estrutura está em bom estado de conservação, sem danos aparentes.

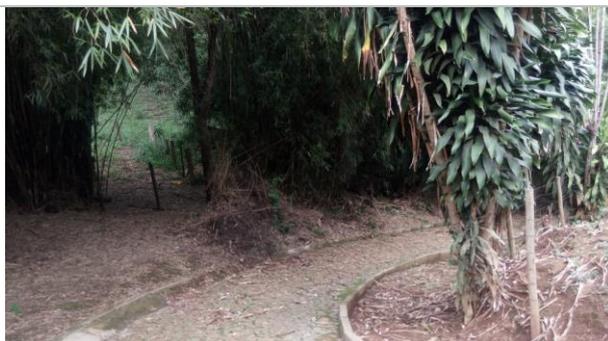
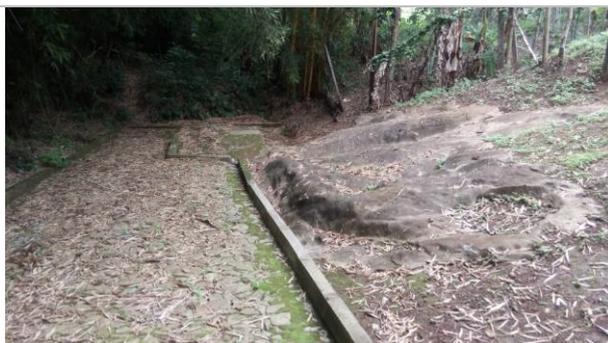
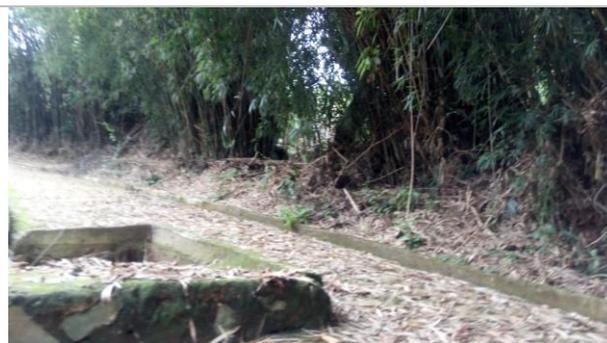
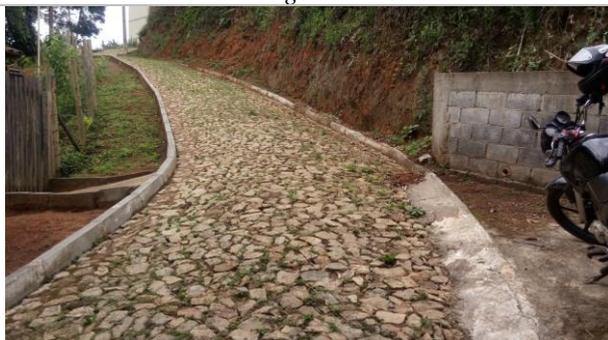
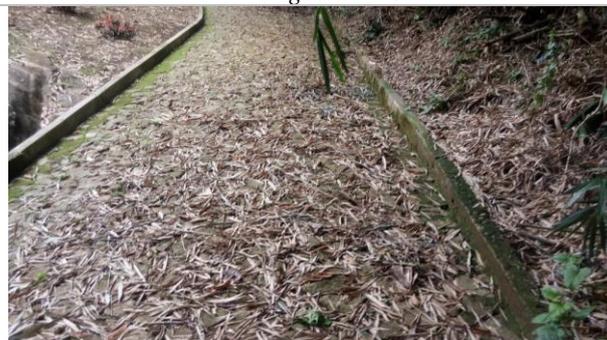
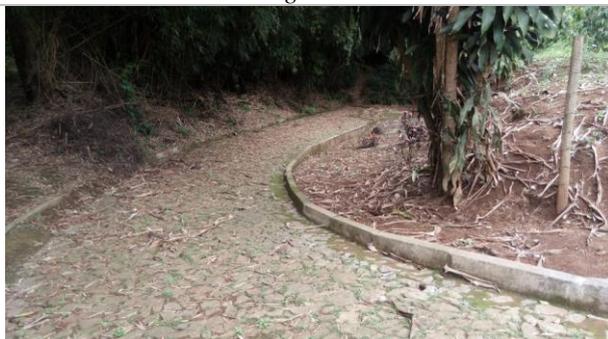
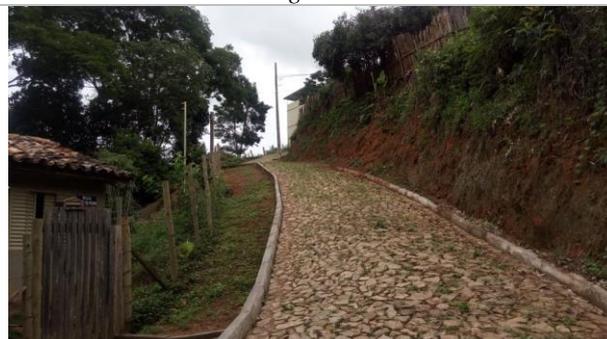
DANOS VERIFICADOS:
A mata no entorno da edificação está em bom estado de conservação, bem como o acesso à fonte feito através de pavimentação em pedra tipo pé-de-moleque.

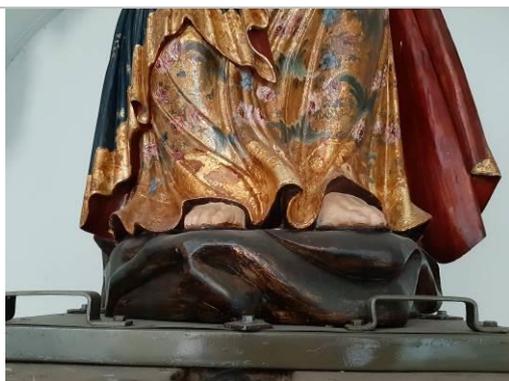
O suporte metálico instalado no ano 2018 está em bom estado de conservação, onde nota-se apenas sujidades superficiais comuns. A base em que o bem fica exposto no altar é feita em madeira. Nesta, foram verificadas manchas causadas por umidade, ressecamento e sujidades aderidas. Deve-se atentar também para a ocorrência de fiação exposta na base em madeira, afixada de forma inadequada, o que pode ocasionar aquecimento dos fios e, quando maiores, gerar curto circuitos e até mesmo incêndios. Assim, deve-se proceder à manutenção imediata desta situação com vistas a manter a integridade física tanto do bem cultural quanto dos usuários do local.

Foto 7. Base metálica
Autor: Mariana Diniz Pereira
Data: Agosto/2019

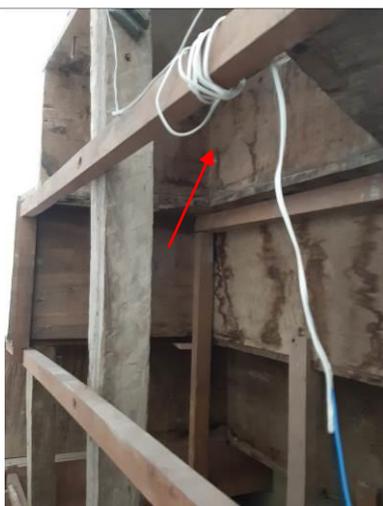
Foto 9. Fiação exposta na base em madeira do bem cultural

A estrutura em madeira, em que o bem cultural está fixado possui algumas manchas provenientes de umidade, bem como ressecamentos e fissuras. Observa-se, ainda, nesta estrutura a afixação inadequada de elementos elétricos, como fiação sem acondicionamento. Esta situação pode acarretar danos ao bem, devido ao aquecimento dos fios podendo-se ocasionar até mesmo incêndios.

A Igreja de Nossa Senhora das Dores, conforme relatado no laudo anterior, permanece sem os devidos sistemas de proteção e combate à incêndio. Devido à presença de muitos materiais inflamáveis, indica-se a instalação deste sistema e a manutenção dos fios expostos, em caráter de urgência.

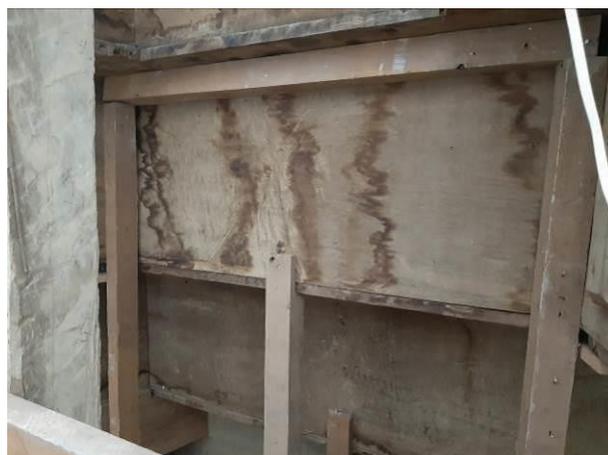
Foto 10. Fiação exposta e vista interna da base em madeira

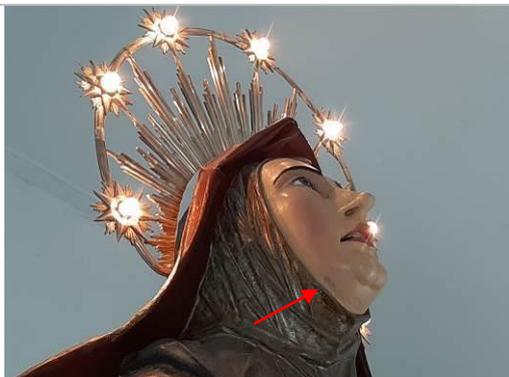
A camada pictórica da imagem está em bom estado de conservação. Foram verificadas algumas lascas, perdas e sujidades aderidas de forma pontual.

Foto 13. Vista da cabeça com descolamento pontual
Autor: Mariana Diniz Pereira
Data: Agosto/2019

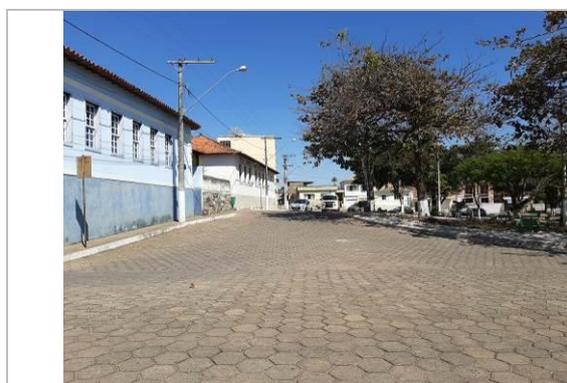
1.1. PAVIMENTAÇÕES DAS VIAS		
Tipo	[X]	Pavimentação Original
ASFALTO	-	[] Sim [X] Não
BLOCO INTERTRAVADO	X	DATA DA MODIFICAÇÃO DA PAVIMENTAÇÃO:
COBERTURA VEGETAL	-	
PARALELEPÍPEDO	-	
PÉ DE MOLEQUE	-	
TERRENO COMPACTADO	-	
OUTROS	-	
DESCRIÇÃO:		
As vias são pavimentadas com blocos sextavados de concreto, estando o conjunto compreendido entre as ruas Lopes Assis, Cônego José A. Henriques, Prefeito Anísio Lopes de Assis e Sinhazinha Pereira.		
DANOS VERIFICADOS / OUTROS COMENTÁRIOS:		
Existem algumas manchas esbranquiçadas e algumas manchas escuras pontuais, na superfícies das peças de blocos de concreto. Existem desnivelamentos dos blocos de concreto e o acúmulo de terra nas sarjetas indica falhas no sistema de escoamento de águas pluviais.

Foto 3. Pavimentação em blocos sextavados de concreto
Autor: Mariana Diniz Pereira
Data: Agosto/2019

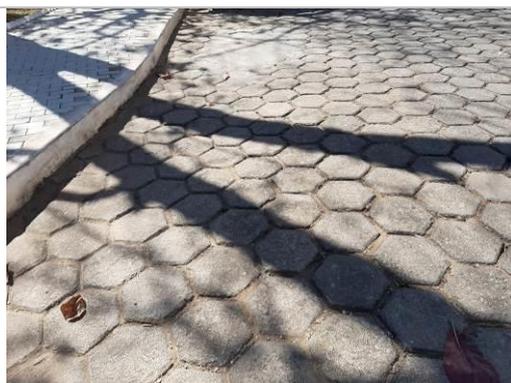
Foto 5. Detalhes da pavimentação
Autor: Mariana Diniz Pereira
Data: Agosto/2019

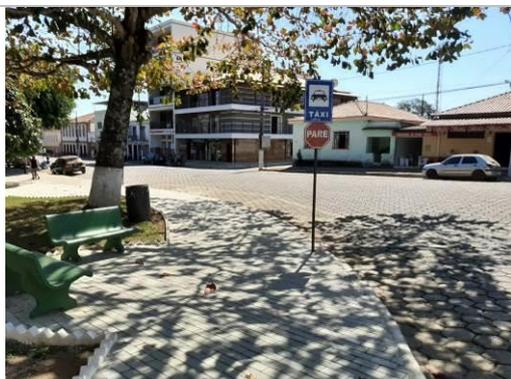
As placas apresentam oxidações pontuais e, algumas, com processo avançado de oxidação. A placa da Estrada Real permanece ausente, estando no local somente a estrutura de fixação da mesma. As placas de trânsito apresentam, também, descascamentos superficiais.

Foto 7. Placa de trânsito
Autor: Mariana Diniz Pereira
Data: Agosto/2019

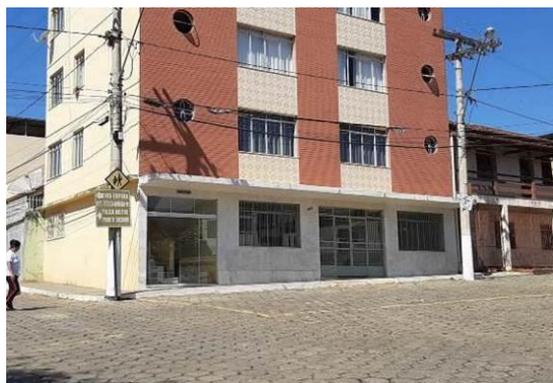
Foto 9. Placas de trânsito
Autor: Mariana Diniz Pereira
Data: Agosto/2019

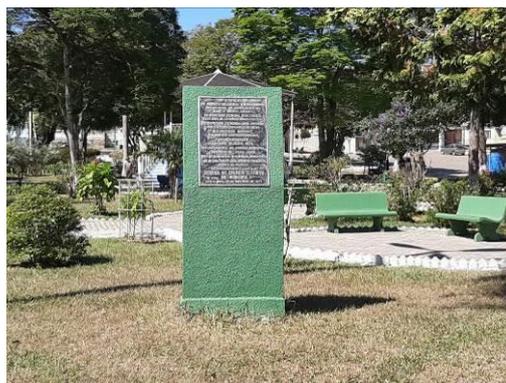
Foto 10. Placa indicativa
Autor: Mariana Diniz Pereira
Data: Agosto/2019

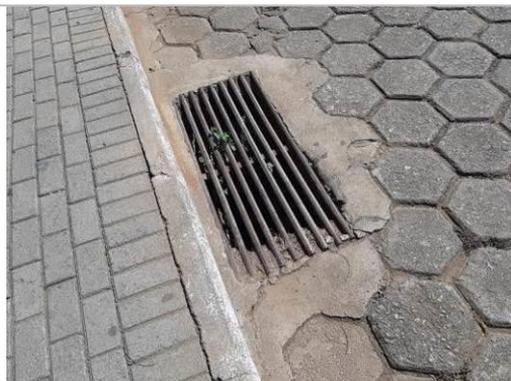
Há crescimento de vegetação invasora em uma das bocas de lobo. As peças metálicas da boca de lobo apresentam processos de oxidação. Nas peças em concreto há perdas pontuais de material.

Foto 12. Boca de lobo metálica com crescimento de vegetação invasora
Autor: Mariana Diniz Pereira
Data: Agosto/2019

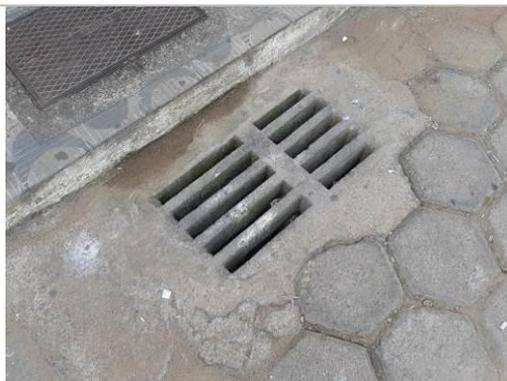
Foto 13. Boca de lobo em concreto
Autor: Mariana Diniz Pereira
Data: Agosto/2019

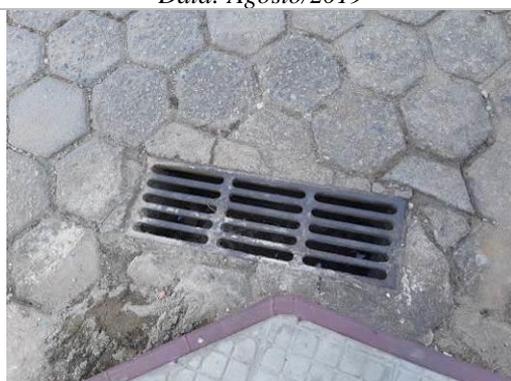
Foto 14. Boca de lobo metálica
Autor: Mariana Diniz Pereira
Data: Agosto/2019

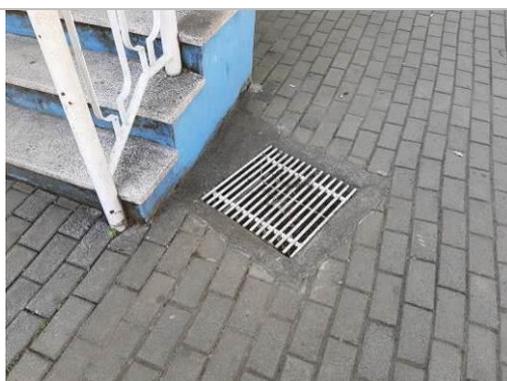
Foto 15. Boca de lobo em concreto
Autor: Mariana Diniz Pereira
Data: Agosto/2019

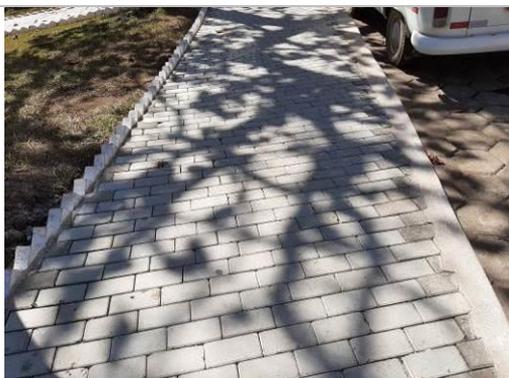
piso mais antigo possui manchas escurecidas causadas por infiltração de água pluvial. Foram observadas algumas trincas e fissuras pontuais.

Foto 23. Novo piso
Autor: Mariana Diniz Pereira
Data: Agosto/2019

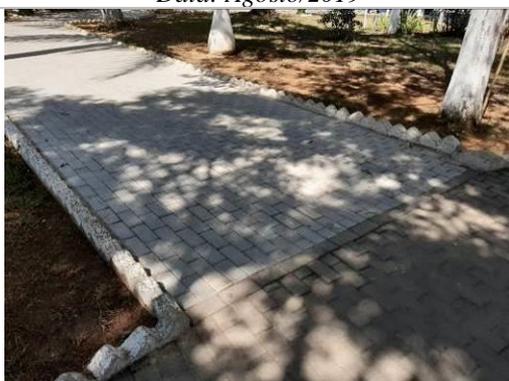
Foto 25. Área em que o piso foi trocado
Autor: Mariana Diniz Pereira
Data: Agosto/2019

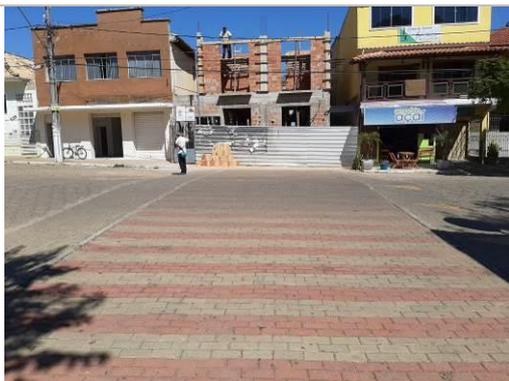
Existe leve esmaecimento na pintura das travessias elevadas e sujidades pontuais aderidas.

Foto 27. Faixa de pedestre
Autor: Mariana Diniz Pereira
Data: Agosto/2019

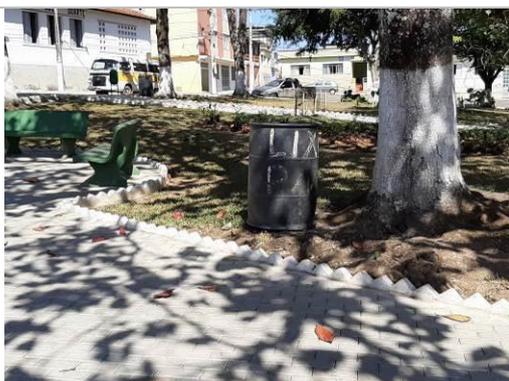
Nos elementos metálicos existem pontos de oxidação e esmaecimentos da pintura. Os bancos foram pintados na cor verde e estão em bom estado de conservação.

Foto 29. Lixeira
Autor: Mariana Diniz Pereira
Data: Agosto/2019

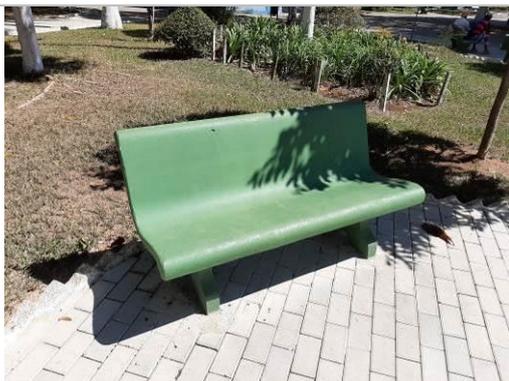
Foto 31. Banco
Autor: Mariana Diniz Pereira
Data: Agosto/2019

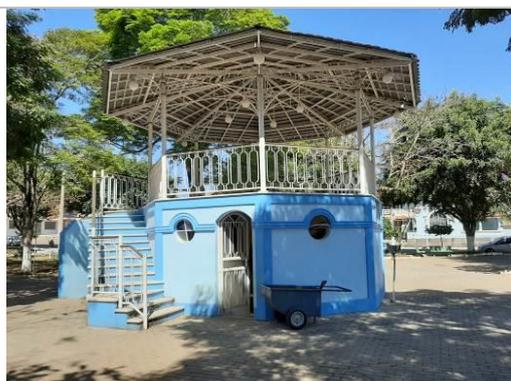
No coreto existem manchas escuras causadas por infiltração de água pluvial, além de estufamentos e lascas da pintura. Na cobertura existem pontos de oxidação.

Foto 50. Coreto
Autor: Mariana Diniz Pereira

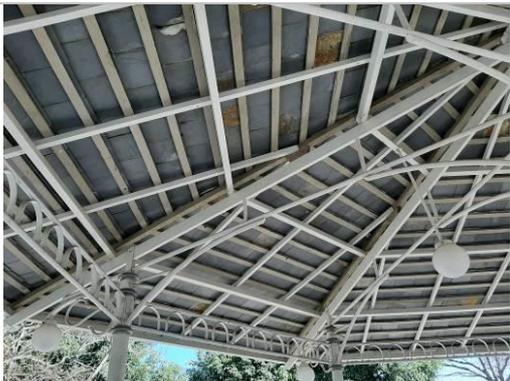
<p>Foto 52. Cobertura do coreto <i>Autor: Mariana Diniz Pereira</i> <i>Data: Agosto/2019</i></p>	<p>Foto 53. Vista do coreto. <i>Autor: Mariana Diniz Pereira</i> <i>Data: Agosto/2019</i></p>
