# CAPELA NOVA / MINAS GERAIS

## QUADRO II – PROTEÇÃO

INVENTÁRIO DE PROTEÇÃO DO PATRIMÔNIO CULTURAL

Exercício 2020

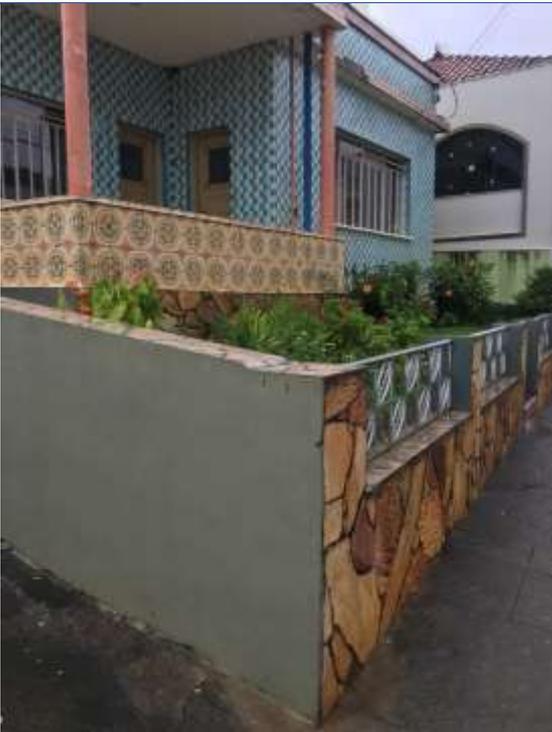
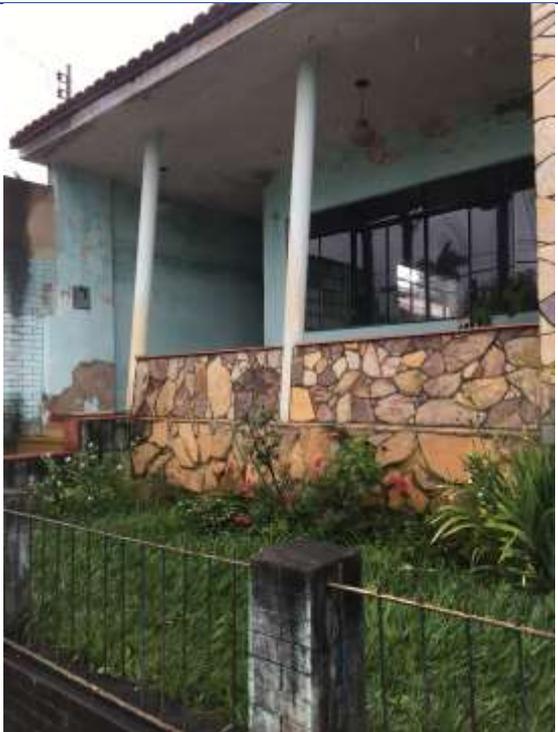
<p>Fachada frontal Vista da Fachada principal Autoria: Fernanda Araújo Data: 26/10/2018</p>	<p>Vista da Fachada principal Autoria: Fernanda Araújo Data: 26/10/2018</p>
<p>Vista da xxxxxx Autoria: xxxxxx Data: xxxx</p>	<p>Vista da xxxxxx Autoria: xxxxxx Data: xxxx</p>

A casa encontra-se bastante degradada pela presença de infiltrações no forro e nas paredes. Fissuras nas paredes são encontradas no interior da residência. Há descascamento da pintura na parte interior da residência. Um dos quartos apresenta desenhos nas paredes feitos a tinta.

A ausência de manutenção na residência atua como causa de todos os problemas. As intempéries e o tempo de construção ajudam a piorar a situação na residência. A infiltração nas paredes acabar por formar bolhas e estragar a pintura.

Diagnóstico e reparo das infiltrações no interior da residência.

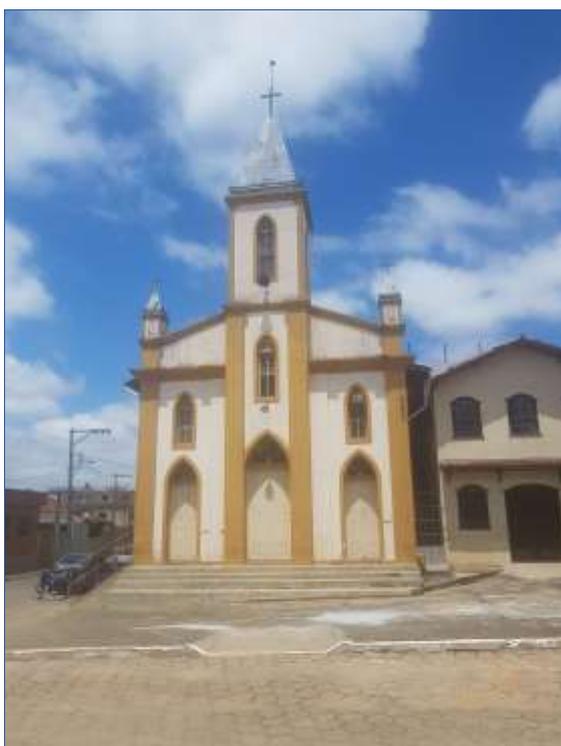
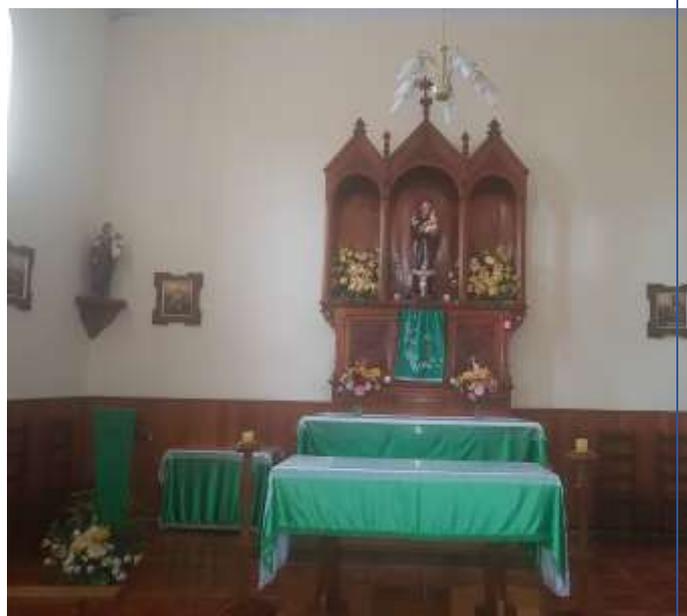
Fachada Principal da Capela Santo Antônio  
 Autoria: Ricardo Fonseca  
 Data: 05/11/2018

Altar da Capela Santo Antônio  
 Autoria: Ricardo Fonseca  
 Data: 05/11/2018

A capela se encontra em bom estado de conservação, evidenciando uma manutenção preventiva constante e que surte resultados muito positivos na mesma, havendo apenas nos forros a presença de pequenos danos e fissuras que podem ser reparados rapidamente.

Além do forro que possui algumas fissuras dadas pela umidade proveniente do telhado, vale a pena ressaltar a presença de sujidades na junção do forro com a parede de fundo da capela, sendo estes dois os únicos fatores encontrados.

A reparação do forro se faz necessária para não permitir maior degradação do mesmo. Depois de feito isto, recomenda-se a manter a manutenção preventiva para assegurar o bom estado de conservação da edificação.

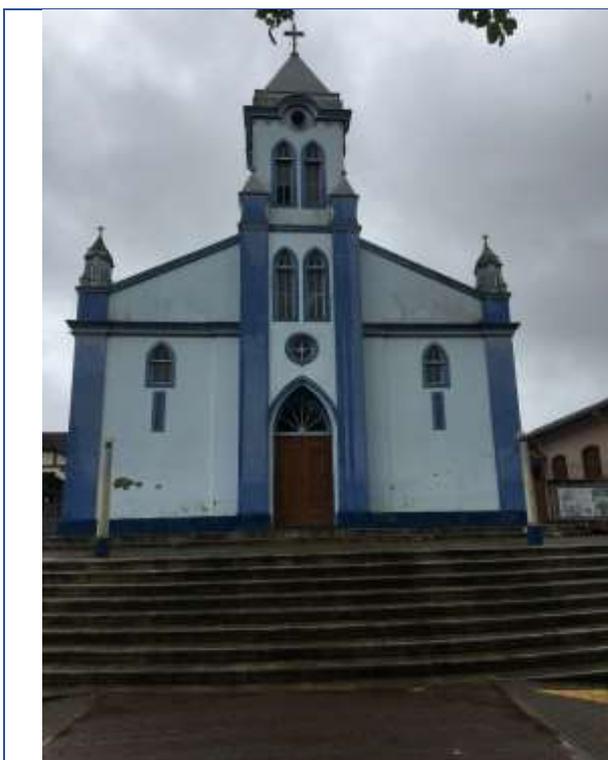
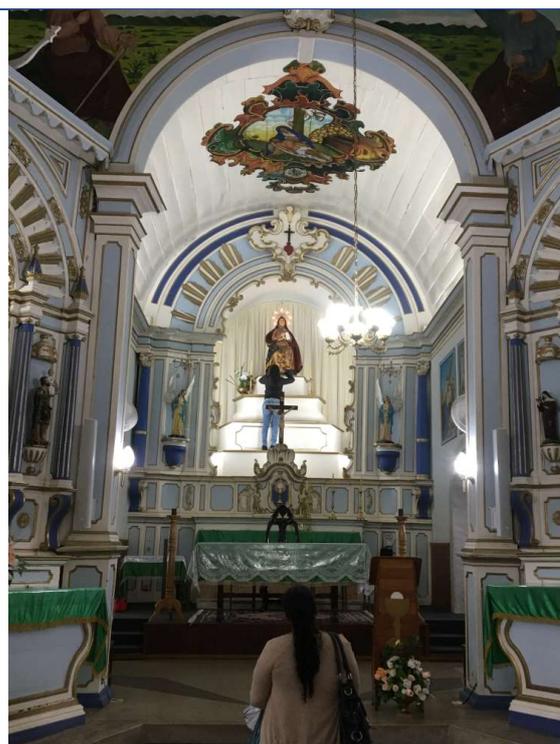
Fachada principal da Igreja da Igreja Nossa Senhora da Dores  
 Autoria: Fernanda Araújo  
 Data: 26/11/2018

Altar mor da Igreja Nossa Senhora da Dores  
 Autoria: Fernanda Araújo  
 Data: 26/11/2018

Os fatores de degradação são ação do tempo e de intempéries, fatores estes, que não se tem como evitar.

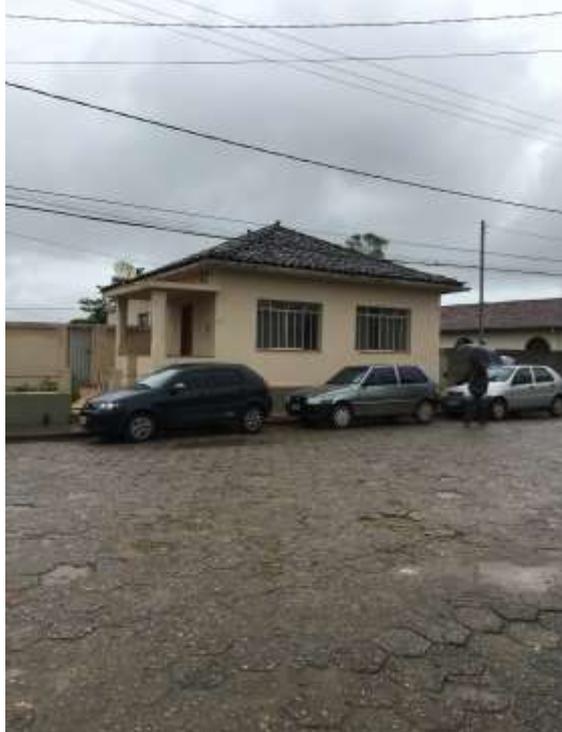
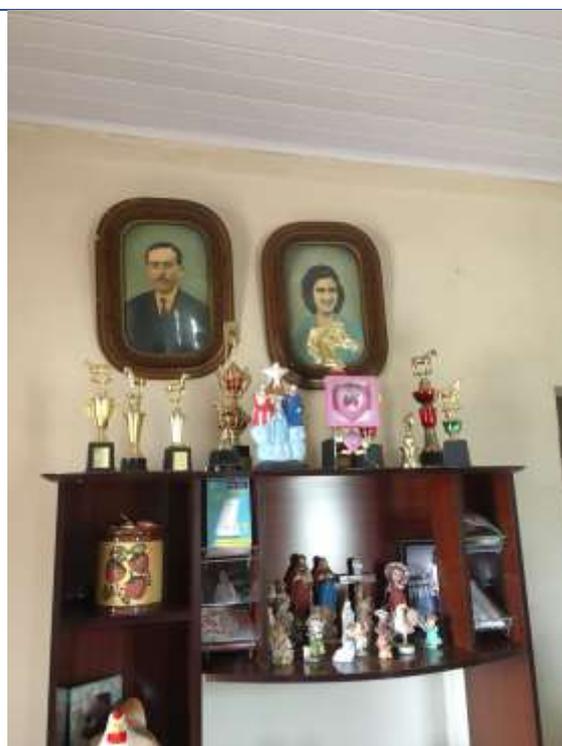
Fachada principal do Bem.  
Autoria: Fernanda Araújo  
Data: 26/11/2018

Vista da sala da Edificação  
Autoria: Fernanda Araújo  
Data: 26/11/2018

A residência possui infiltrações em alguns cômodos, principalmente no quarto aos fundos da residência onde há inclusive a formação de fungos.

Também agem sobre a casa as intempéries, infiltrações diversas e sujidades acumuladas principalmente na laje da varanda principal, que está preta.

Diagnosticar as causas das infiltrações e repará-las.

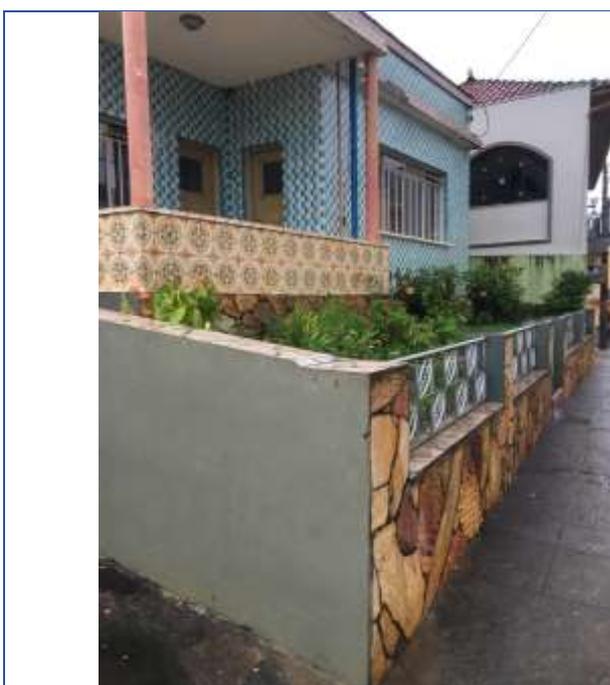
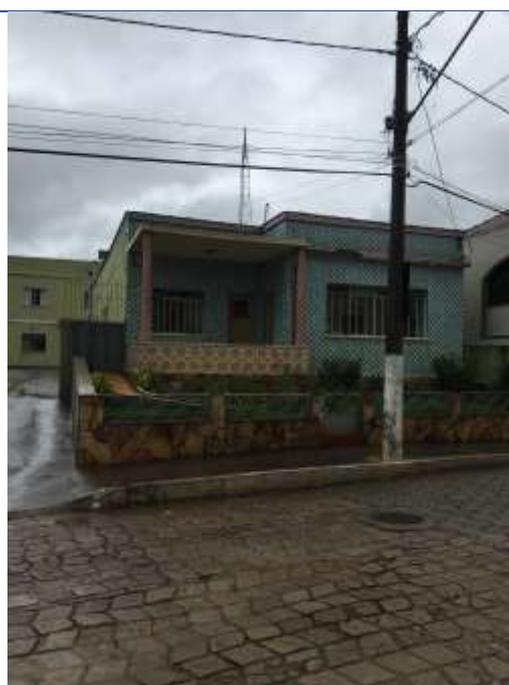
Lateral da edificação  
 Autoria: Fernanda Araújo  
 Data: 26/11/2018

Fachada Frontal  
 Autoria: Fernanda Araújo  
 Data: 26/11/2018

Seus elementos estruturais, o piso e a cobertura apresentam-se em bom estado de conservação, porém, as paredes internas e externas apresentam pintura deteriorada, com

partes descascando, trincas, e manchas de umidades, além de sujidades em geral e reboco levemente desgastado.

Os fatores de degradação da edificação compreendem a ação do tempo, ação de microrganismos e da umidade.

Periódica manutenção dos principais aspectos físicos, estruturais e compositivos da edificação. Sugere-se que seja recuperado o revestimento das paredes, que se encontra levemente deteriorado, nova pintura interna e externa. Para atenuar uma possível descaracterização da área, é necessário que se faça uma legislação urbana que impeça o adensamento vertical, o que poderia prejudicar a paisagem do entorno e visualização da casa.

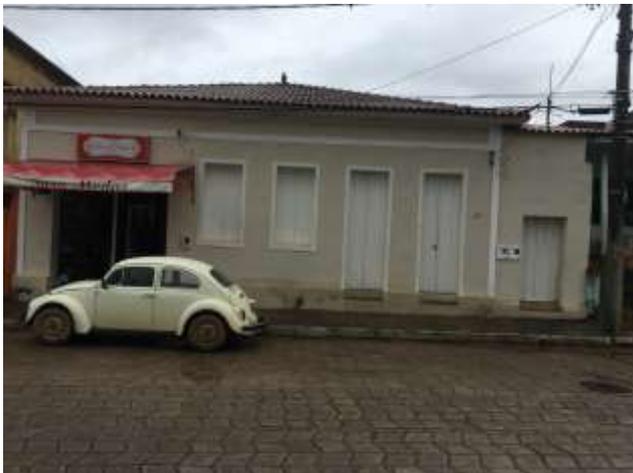
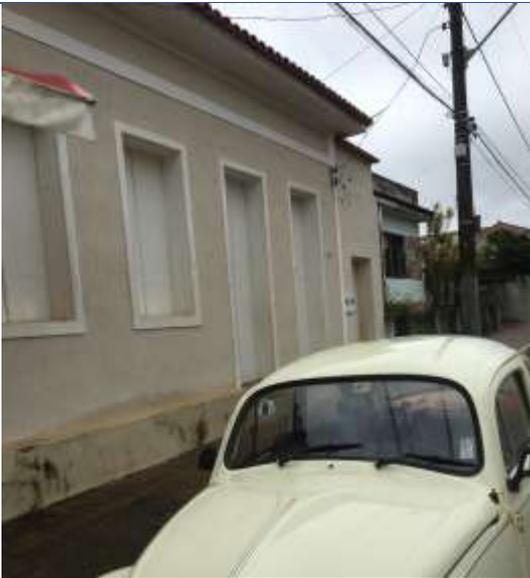
<p>Vista Frontal Autoria: Fernanda Araújo Data: 26/11/2018</p>	<p>Vista lateral do bem Autoria: Fernanda Araújo Data: 26/11/2018</p>

Seus elementos estruturais e a cobertura apresentam-se em bom estado de conservação, porém, elementos construtivos e compositivos como vedações das paredes, revestimentos das paredes internas e externas, pinturas das paredes e pinturas compositivas, rodapés, dentre outros, apresentam-se muito deteriorados, em péssimo estado de conservação. Na parte interna da casa verifica-se ausência de algumas portas e janelas e também alguns marcos de portas, além da total deterioração do piso da edificação, na parte residencial. Nessa parte, verifica-se algumas plantas crescendo no piso que hoje está em chão batido. Há manchas de

Os fatores de degradação da edificação são as intempéries, a ação do tempo, a ação de microorganismos e da umidade e, principalmente, a ausência de manutenção, a edificação encontra-se, em sua maior parte, em estado de abandono.

Periódica manutenção dos principais aspectos físicos, estruturais e compositivos da edificação. Sugere-se que seja recolocado o piso, evitando o alastramento de plantas pelo chão da casa, a impermeabilização do embasamento, recuperação do revestimento das paredes, que encontra-se totalmente deteriorado, pintura interna e externa, recuperação de portas e janelas, assim como dos marcos das portas, manutenção no jardim do quintal, que precisa ser podado, restauração dos rodapés e elementos compositivos que encontram-se degradados. Para atenuar uma possível descaracterização da área, é necessário que se faça uma legislação urbana que impeça o adensamento vertical, o que poderia prejudicar a paisagem do entorno e visualização da casa.
