CAPELA NOVA MG

QUADRO II - PROTEÇÃO
INVENTÁRIO DE PROTEÇÃO DO PATRIMÔNIO CULTURAL

EXERCÍCIO 2021

**INVENTÁRIO DE PROTEÇÃO DO ACERVO CULTURAL DO
MUNICÍPIO DE CAPELA NOVA – MINAS GERAIS**

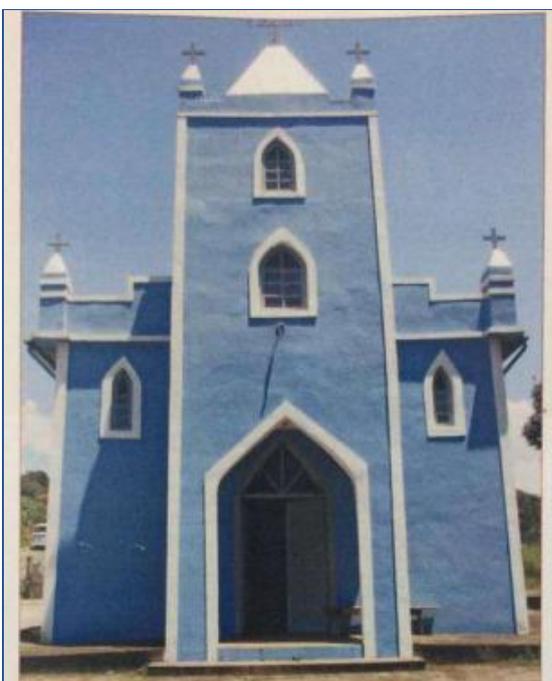
Fachada Igreja
Autoria: Renata Fuente
Data:2008

ATUALIZAÇÃO: A capela se encontra em bom estado de conservação, evidenciando uma manutenção preventiva constante e que surte resultados muito positivos na mesma, havendo apenas nos forros a presença de pequenos danos e fissuras que podem ser reparados rapidamente.

ATUALIZAÇÃO: Além do forro que possui algumas fissuras dadas pela umidade proveniente do telhado, vale a pena ressaltar a presença de sujidades na junção do forro com a parede de fundo da capela, sendo estes dois os únicos fatores encontrados.

ATUALIZAÇÃO A reparação do forro se faz necessária para não permitir maior degradação do mesmo. Depois de feito isto, recomenda-se a manter a manutenção preventiva para assegurar o bom estado de conservação da edificação.

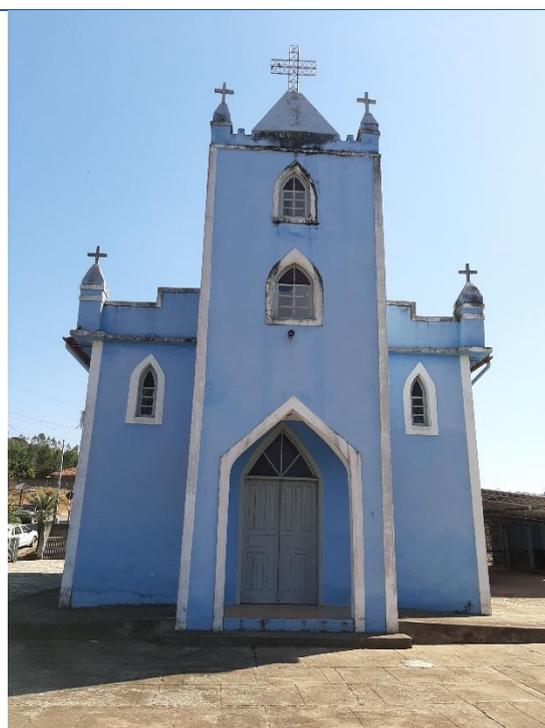
Fachada Igreja
Autoria: Ricardo Fonseca
Data: 05/11/2019

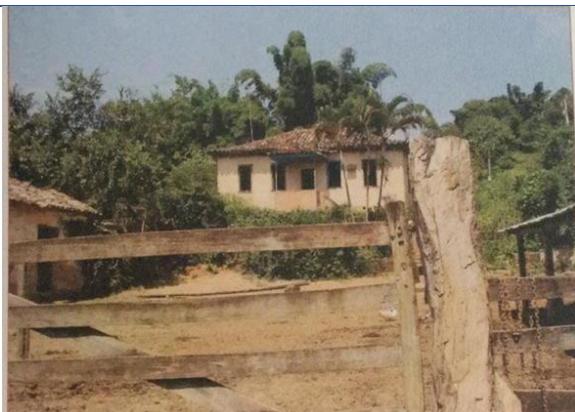
Fachada principal do Bem.
Autoria: Renata La Fuente
Data: 2008

O telhado está muito degradado. com pedaços de telha faltando e a estrutura arcando sob a ação dos cupins. O piso também está desgastado com descascamento e com perda de lascas. A pintura, igualmente, mostra sinais visíveis da ação do tempo, apresenta desgaste, manchas, perda de tonalidade e dos pisos, argamassa e uma nova pintura.

ATUALIZAÇÃO A residência possui infiltrações em alguns cômodos, principalmente no quarto aos fundos da residência onde há inclusive a formação de fungos.

ATUALIZAÇÃO: A manutenção da casa é causa primária da degradação. Também age sobre a casa as intempéries, infiltrações diversas e sujidades acumuladas principalmente na laje da varanda principal, que está preta.

ATUALIZAÇÃO:
Diagnosticar as causas das infiltrações e repará-las. Limpar as áreas sujas com jato de água pressurizada.
Remover as bolhas das paredes, rebocar e pintar novamente.

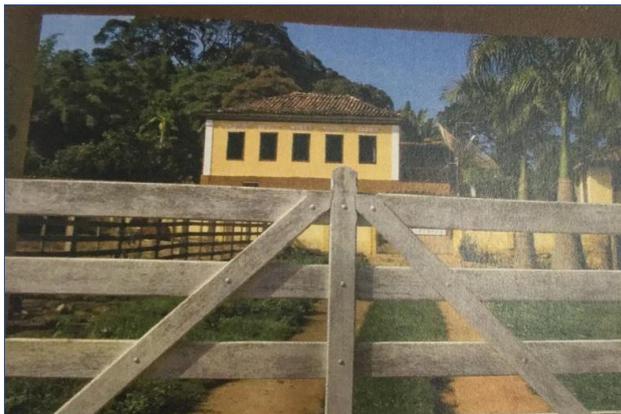
Fachada frontal
Autoria: Renata de Fuente
Data: 2008

As paredes internas apresentam-se pintadas na cor branca e apresentam trincas e manchas de umidades e algumas partes descascando.

ATUALIZAÇÃO: Seus elementos estruturais, o piso e a cobertura apresentam-se em bom estado de conservação, porém, as paredes internas e externas apresentam pintura deteriorada, com

partes descascando, trincas, e manchas de umidades, além de sujidades em geral e reboco levemente desgastado.

ATUALIZAÇÃO: Os fatores de degradação da edificação compreendem a ação do tempo, ação de microrganismos e da umidade.

ATUALIZAÇÃO: Periódica manutenção dos principais aspectos físicos, estruturais e compositivos da edificação. Sugere-se que seja recuperado o revestimento das paredes, que se encontra levemente deteriorado, nova pintura interna e externa. Para atenuar uma possível descaracterização da área, é necessário que se faça uma legislação urbana que impeça o adensamento vertical, o que poderia prejudicar a paisagem do entorno e visualização da casa.

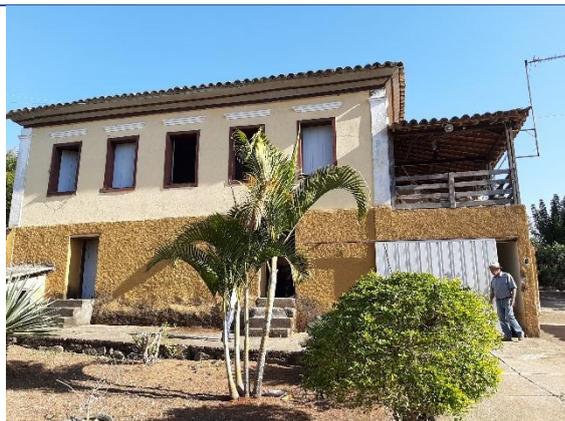
Fachada Frontal
Autoria: Mariana Diniz
Data: 26/10/2019
