LAUDOS TÉCNICOS DO ESTADO DE CONSERVAÇÃO DOS BENS MATERIAIS PROTEGIDOS,
NA ESFERA MUNICIPAL

Exercício 2020

**LAUDO DO ESTADO DE CONSERVAÇÃO DO BEM IMÓVEL
FONTE DA PEDRA**

**LAUDO DO ESTADO DE CONSERVAÇÃO DO CONJUNTO PAISAGÍSTICO
PRAÇA NOSSA SENHORA DAS DORES**

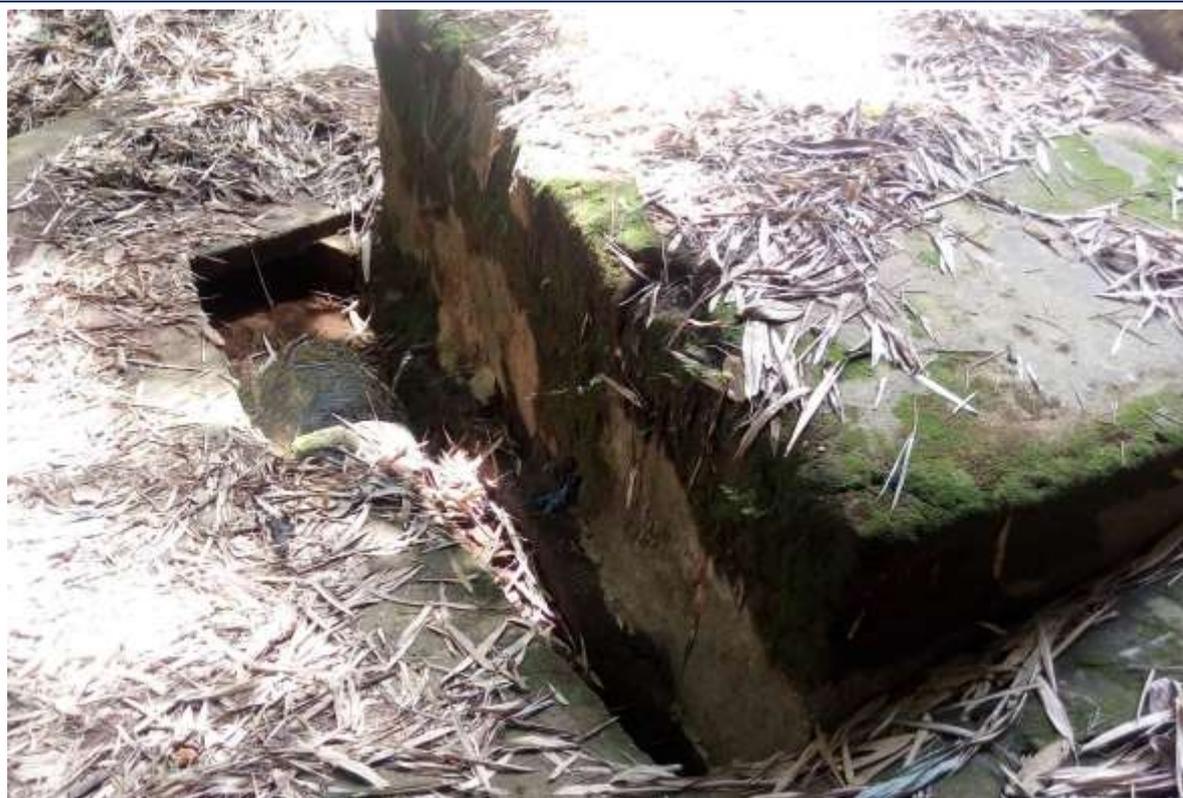
Foto 1. Vista da saída d'água

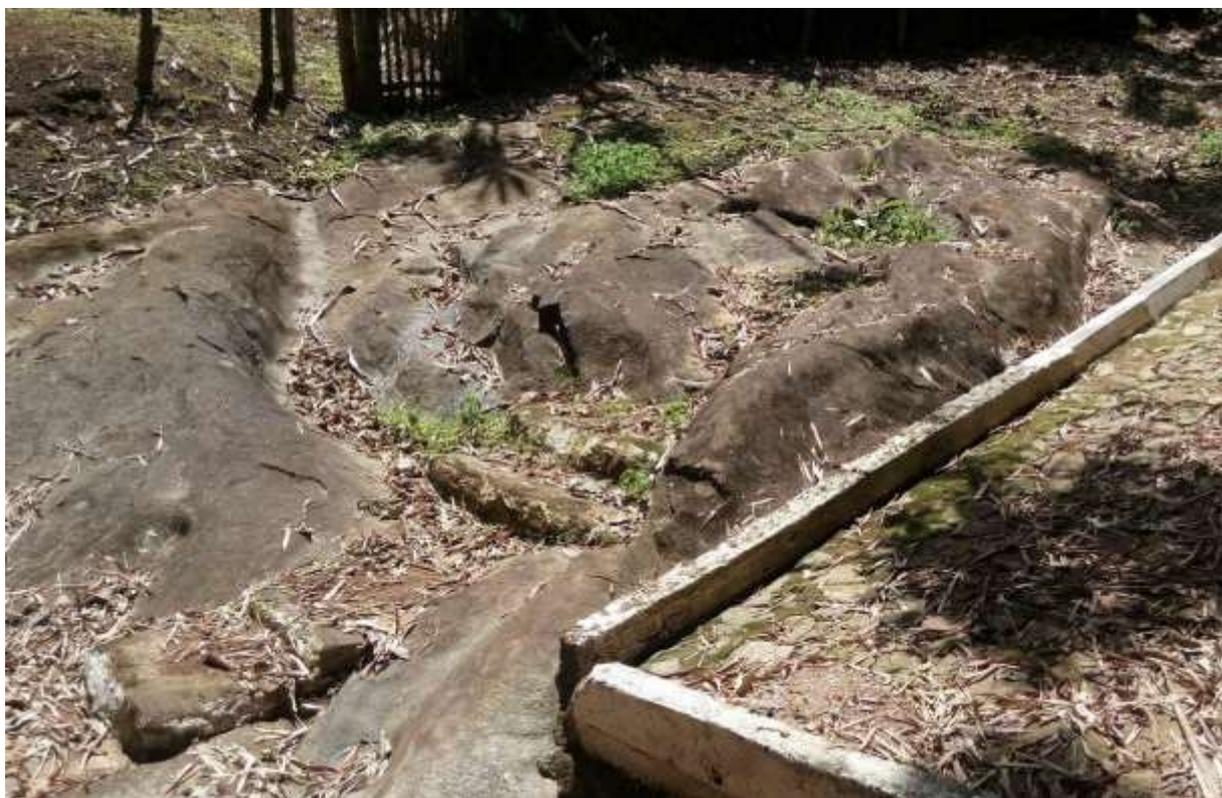
Foto 2. Vista do caimento

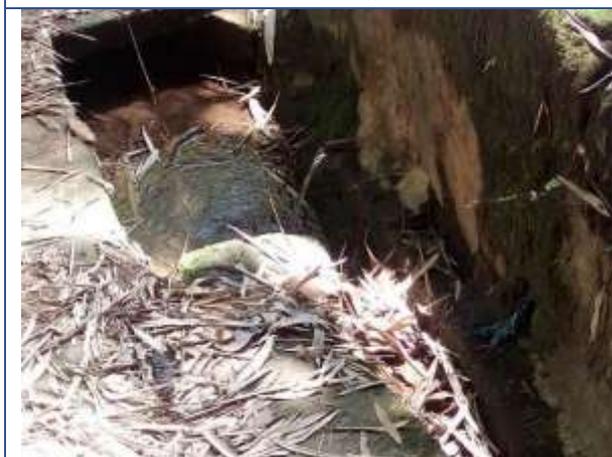
ESTRUTURA	ESTADO DE CONSERVAÇÃO		
	BOM [%]	REGULAR [%]	PRECÁRIO [%]
ESTRUTURA DE PEDRA	100	-	-
DANOS VERIFICADOS: A estrutura em pedra não apresenta danos.

Foto 5. Detalhe
Autor: Ricardo Fonseca
Data: Novembro/2018

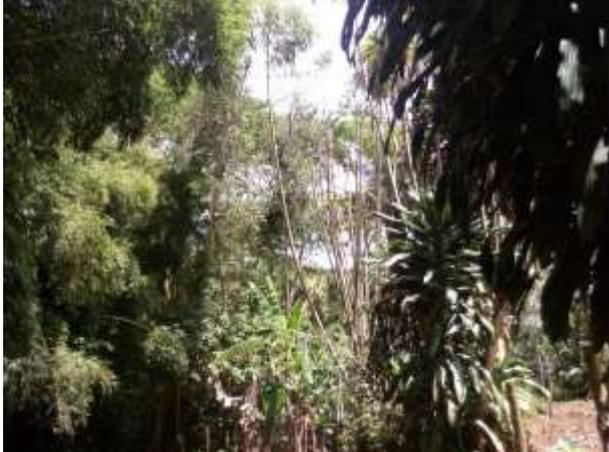
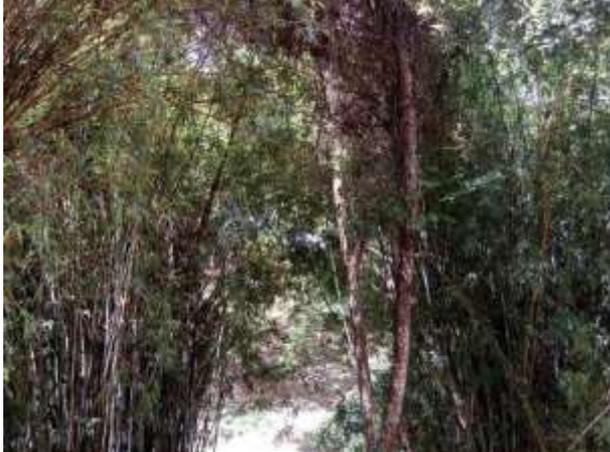
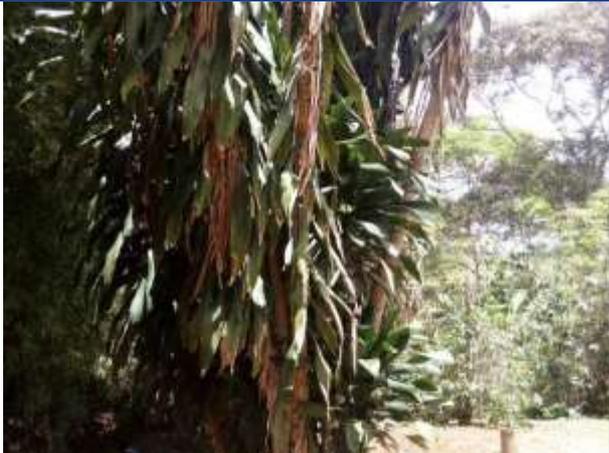
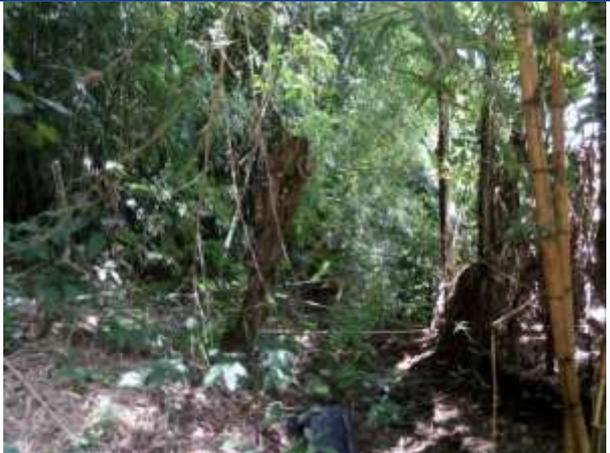
O acesso à fonte se dá por meio de uma rua com pavimentação em pedra, tipo pé-de-moleque, que está em bom estado de conservação, assim como a mata que fica entorno do bem.

<p>Foto 6. Mata <i>Autor: Ricardo Fonseca</i> <i>Data: Novembro/2018</i></p>	<p>Foto 7. Mata <i>Autor: Ricardo Fonseca</i> <i>Data: Novembro/2018</i></p>

<p>Foto 8. Mata <i>Autor: Ricardo Fonseca</i> <i>Data: Novembro/2018</i></p>	<p>Foto 9. Mata <i>Autor: Ricardo Fonseca</i> <i>Data: Novembro/2018</i></p>

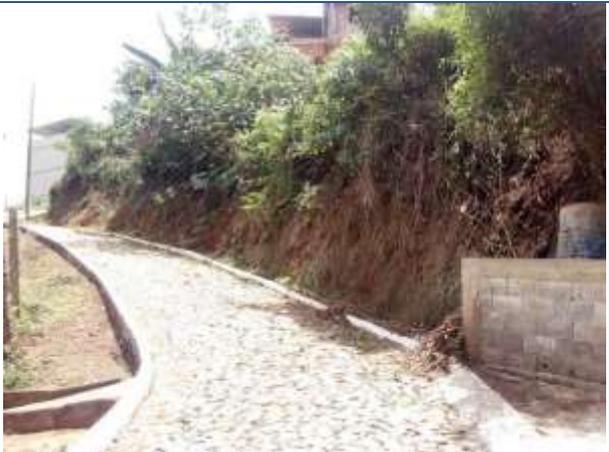
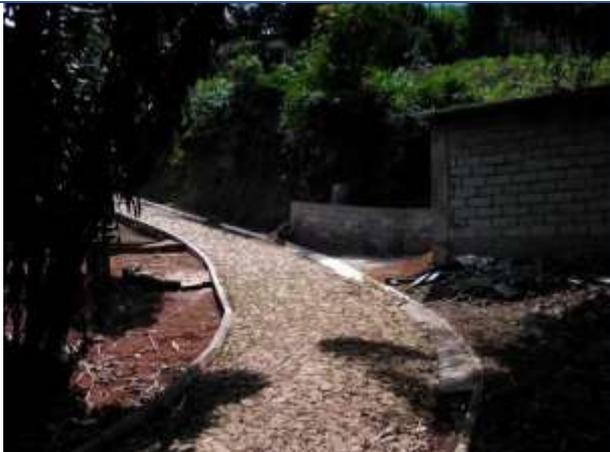
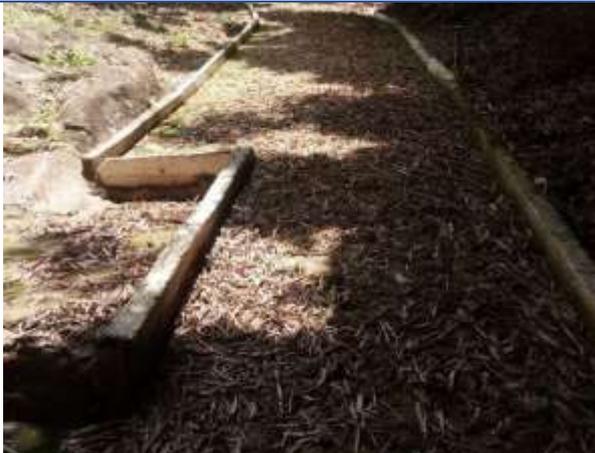
<p>Foto 10. Acesso à fonte <i>Autor: Ricardo Fonseca</i> <i>Data: Novembro/2018</i></p>	<p>Foto 11. Acesso à fonte <i>Autor: Ricardo Fonseca</i> <i>Data: Novembro/2018</i></p>

Foto 12. Acesso à fonte <i>Autor: Ricardo Fonseca</i> <i>Data: Novembro/2018</i>	Foto 13. Passagem <i>Autor: Ricardo Fonseca</i> <i>Data: Novembro/2018</i>

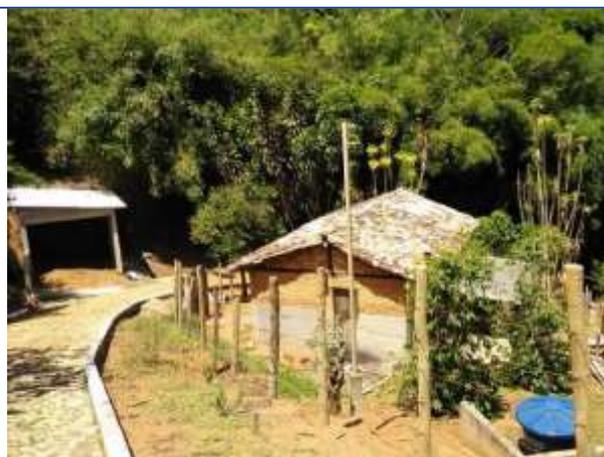
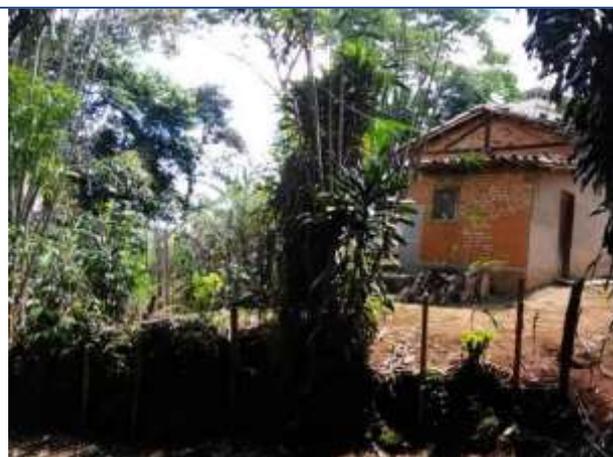
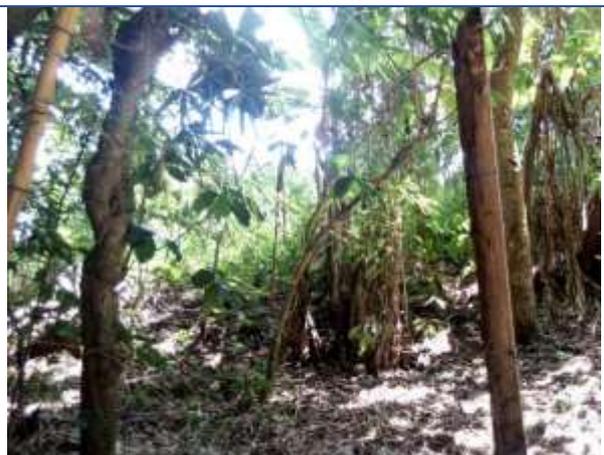
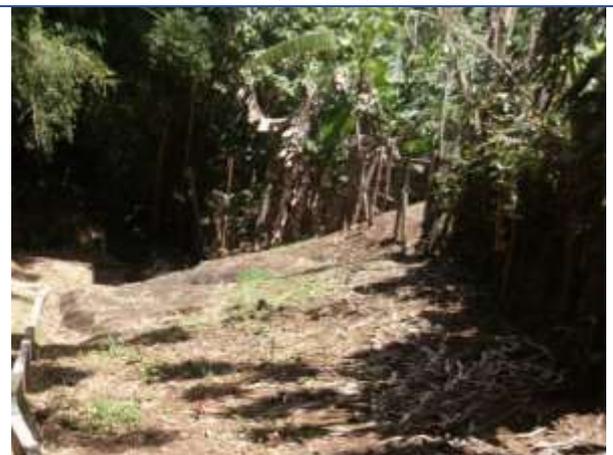
O entorno da Fonte da Pedra é composto por vegetação intensa, com espécies gramíneas, arbóreas e arbustivas. A composição da mata está em bom estado de conservação. No entorno existe apenas uma construção residencial. A casa possui estilo colonial e está em bom estado de conservação, de modo geral.

Foto 16. Vista do entorno
Mariana Diniz Pereira
Data: Novembro/2018

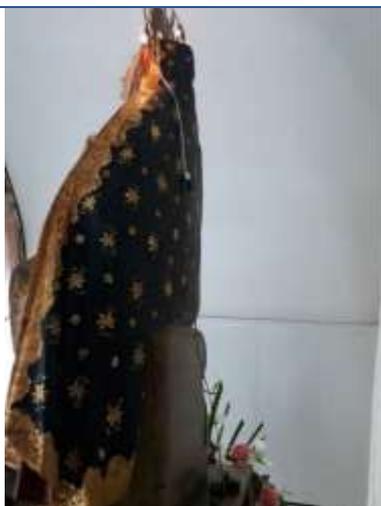
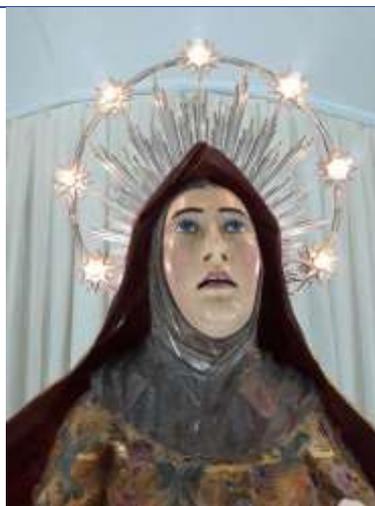
A estrutura da imagem está em bom estado de conservação, sem danos aparentes que possam comprometer sua integridade física.

Foto 5. Estrutura
 Autor: Mariana Diniz Pereira
 Data: Novembro/2018

Foto 6. Vista da estrutura
 Autor: Mariana Diniz Pereira
 Data: Novembro/2018

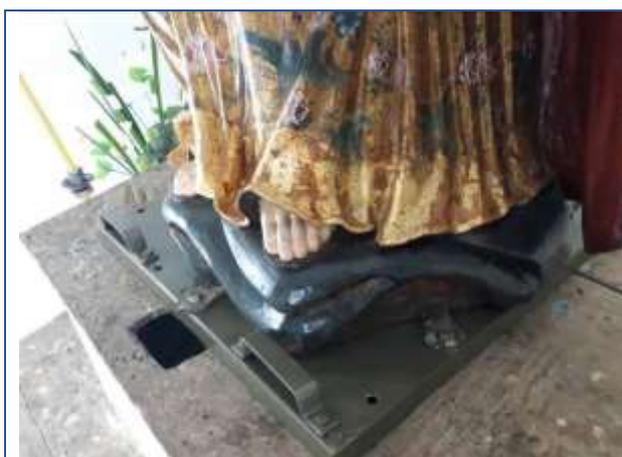
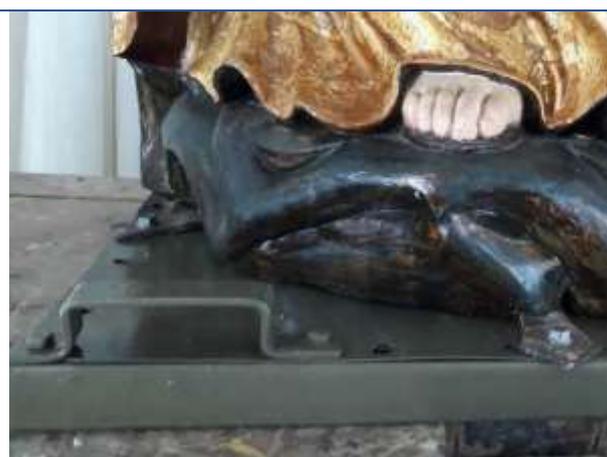
SUPORTE	APRESENTA PROBLEMAS [%]	NÃO APRESENTA PROBLEMAS [%]
SUJIDADE SUPERFICIAIS E ADERIDAS	-	100
ATAQUE DE INSETOS	-	100
PERDAS DE PARTES	-	100
FUROS	-	100
APODRECIMENTOS CAUSADOS POR UMIDADE	-	100
RACHADURAS, LASCAS, FISSURAS, FRESTAS	-	100
QUEIMADURAS	-	100
DESPRENDIMENTO DE FRAGMENTOS	-	100
DANOS VERIFICADOS:		
<p>Neste ano foi instalada na parte inferior da imagem uma base metálica, de modo a impedir danos à mesma durante as procissões e celebrações. A base metálica está em bom estado de conservação, em que não foram verificadas oxidações ou quaisquer outros danos.</p>

Foto 7. Base metálica
 Autor: Mariana Diniz Pereira
 Data: Novembro/2018

Foto 8. Detalhe da base metálica
 Autor: Mariana Diniz Pereira
 Data: Novembro/2018

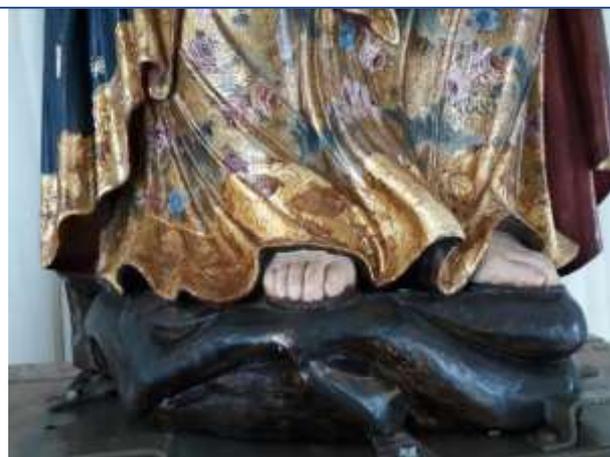
VERNIZ OXIDADO	-	100
DANOS VERIFICADOS:		
A camada pictórica da imagem está em bom estado de conservação, de modo geral. Observa-se uma perda da camada pictórica nas mãos da imagem, onde houve esmaecimento da pintura. Existem pequenas sujidades pontuais aderidas.

Foto 10. Base
 Autor: Mariana Diniz Pereira
 Data: Novembro/2018

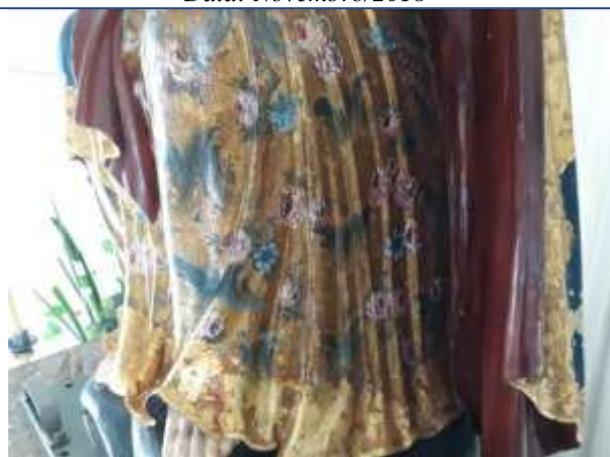
Foto 12. Detalhes da roupagem
 Autor: Mariana Diniz Pereira
 Data: Novembro/2018

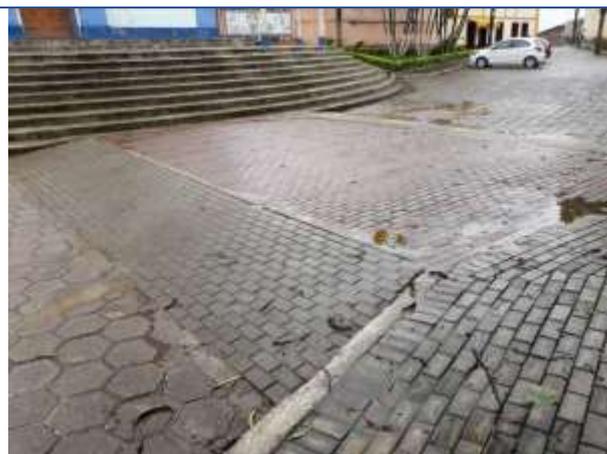
1.1. PAVIMENTAÇÕES DAS VIAS		
Tipo	[X]	Pavimentação Original
ASFALTO	-	<input type="checkbox"/> Sim <input checked="" type="checkbox"/> Não
BLOCO INTERTRAVADO	X	DATA DA MODIFICAÇÃO DA PAVIMENTAÇÃO: 2015
COBERTURA VEGETAL	-	
PARALELEPÍPEDO	-	
PÉ DE MOLEQUE	-	
TERRENO COMPACTADO	-	
OUTROS	-	
DESCRIÇÃO:		
O conjunto está compreendido entre as ruas Sinhazinha Pereira, Lopes Assis, Cônego José A. Henriques e Prefeito Anísio Lopes Assis. As vias são pavimentadas por blocos de concreto sextavado.		
DANOS VERIFICADOS / OUTROS COMENTÁRIOS:		
Há desnivelamento dos blocos e observa-se a insuficiência do sistema de escoamento da água pluvial, devido às poças formadas nas sarjetas. Existe algumas quebras e perdas pontuais de material, além de sujidades aderidas.

Foto 4. Passagem elevada
 Autor: Mariana Diniz Pereira
 Data: Novembro/2018

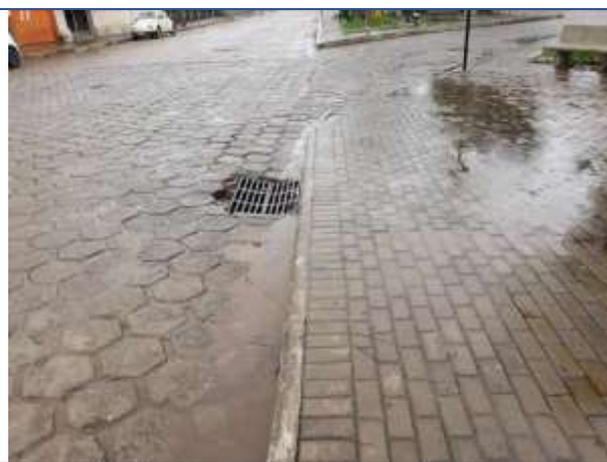
ESTADO DE CONSERVAÇÃO		
BOM [%]	REGULAR [%]	PRECÁRIO [%]
85	15	-
COMENTÁRIOS GERAIS:		
A drenagem nas vias não é satisfatória o que é comprovado pelo acúmulo de água nas sarjetas e formação de poças nos pontos de desnivelamento de peças. Porem seus elementos apresentam bom estado de conservação.		
Tipo		[X]
SUPERFICIAL (Sarjeta, Canaleta)		X
SUBTERRÂNEA (Boca de Lobo)		X
DESCRIÇÃO:		
A drenagem é feitas por meio de bocas de lobo, sarjetas e tubulação subterrânea.		
DANOS VERIFICADOS / OUTROS COMENTÁRIOS:		
Devido ao desnivelamento de peças há formações de poças d'água pontuais e nas sarjetas.

Foto 12. Boca de lobo
Autor: Mariana Diniz Pereira
Data: Novembro/2018

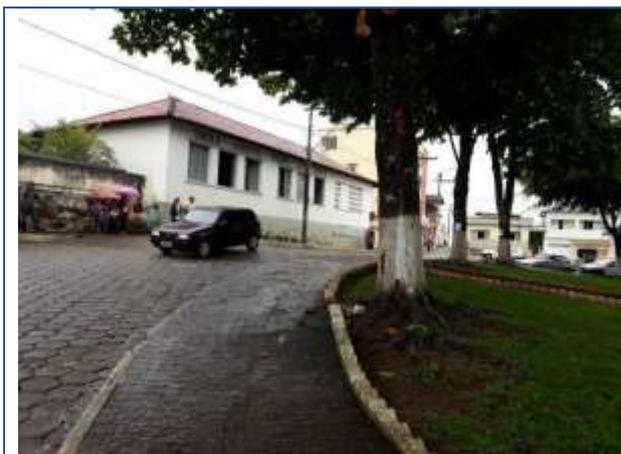
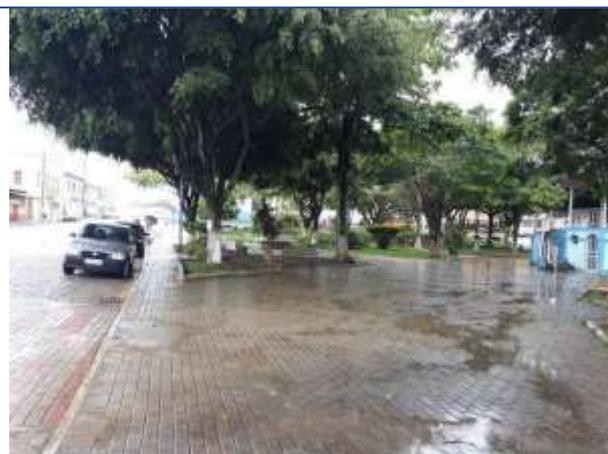
Tipo	[X]	Obstrução Da Visibilidade Dos Imóveis	
INTENSA	-	[] Sim	[X] Não
REGULAR	-		
NENHUMA	X		
DESCRIÇÃO: A arborização existente nas vias está implantada na praça.			
DANOS VERIFICADOS / OUTROS COMENTÁRIOS: Sem danos.

Foto 13. Arborização
 Autor: Mariana Diniz Pereira
 Data: Novembro/2018

Foto 14. Arborização
 Autor: Mariana Diniz Pereira
 Data: Novembro/2018

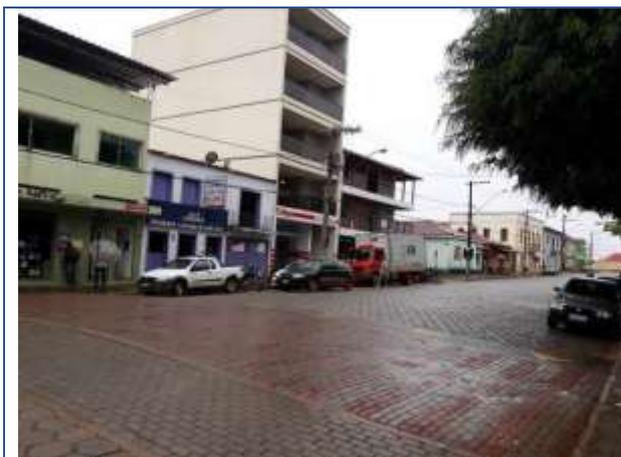
Foto 19. Faixa de travessia
 Autor: Mariana Diniz Pereira
 Data: Novembro/2018

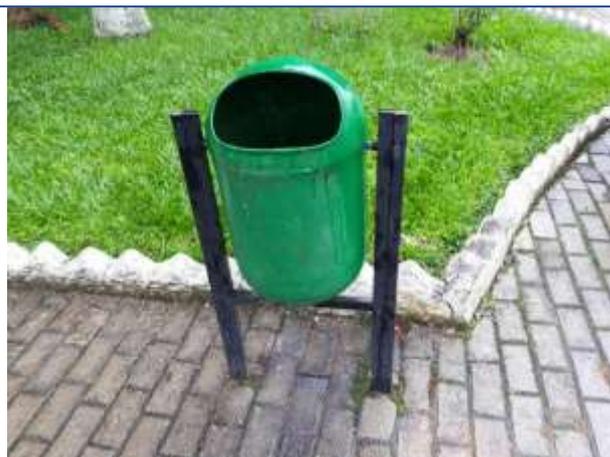
Foto 20. Lixeira
 Autor: Mariana Diniz Pereira
 Data: Novembro/2018

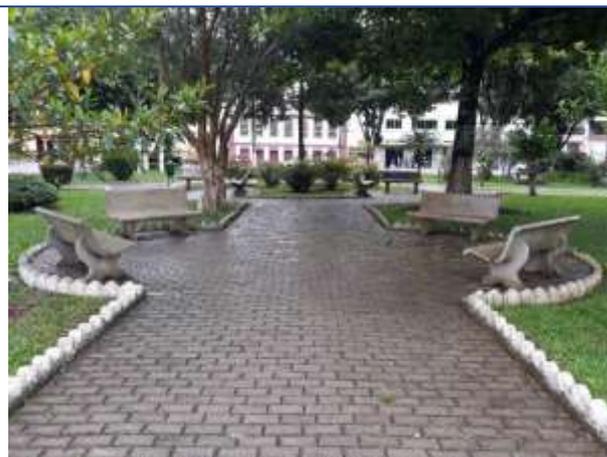
Foto 21. Bancos
 Autor: Mariana Diniz Pereira
 Data: Novembro/2018

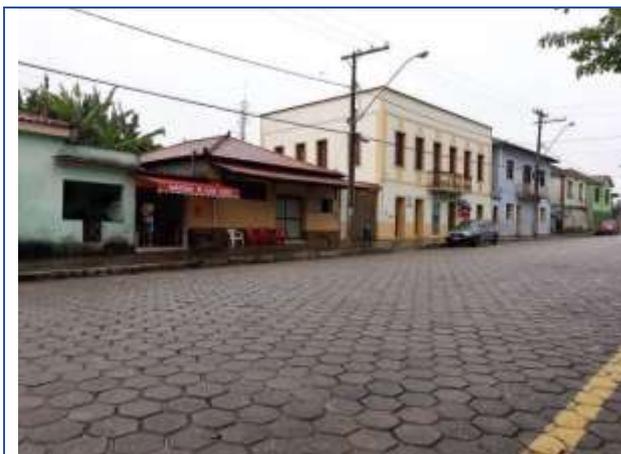
O quadro de eletricidade de alimenta pontos de iluminação na praça está corroído por oxidação.

Foto 22. Iluminação pública
 Autor: Mariana Diniz Pereira
 Data: Novembro/2018

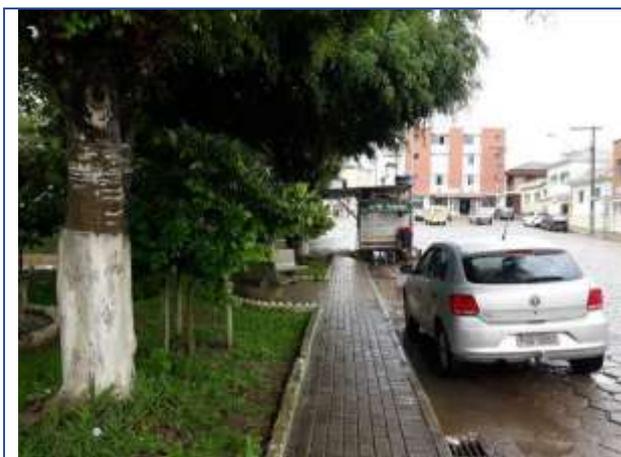
Não há danos em detrimento desta utilização.

Foto 24. Trailer
 Autor: Mariana Diniz Pereira
 Data: Novembro/2018

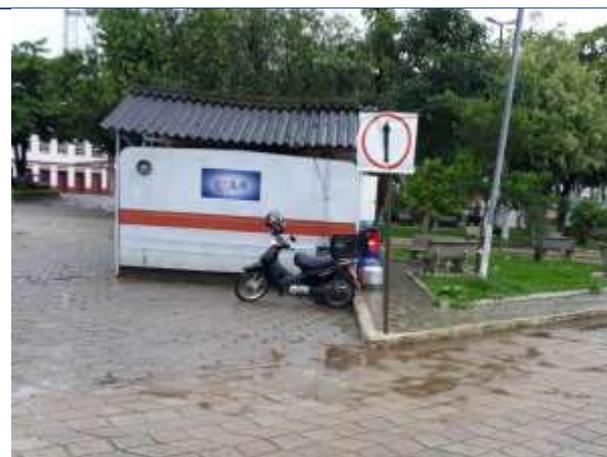
Foto 25. Trailer
 Autor: Mariana Diniz Pereira
 Data: Novembro/2018

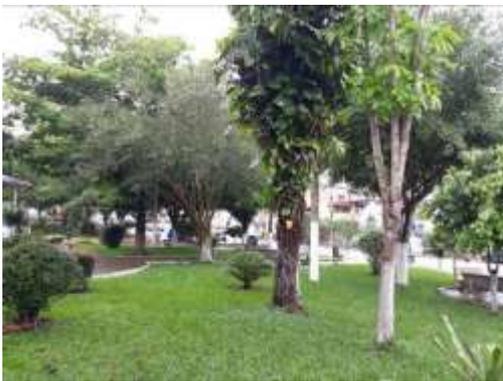
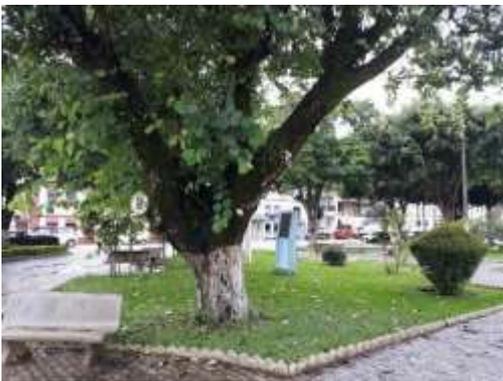
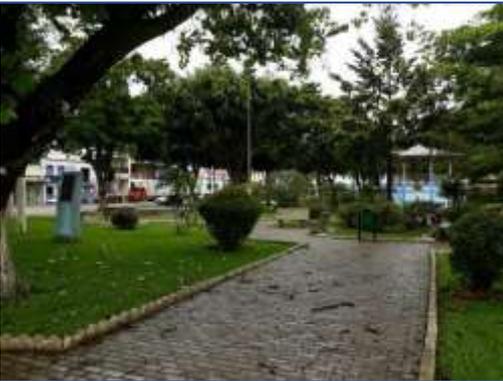
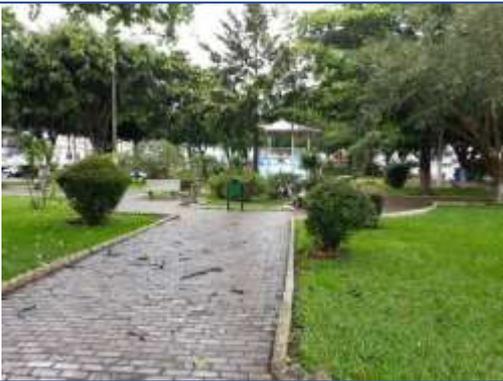
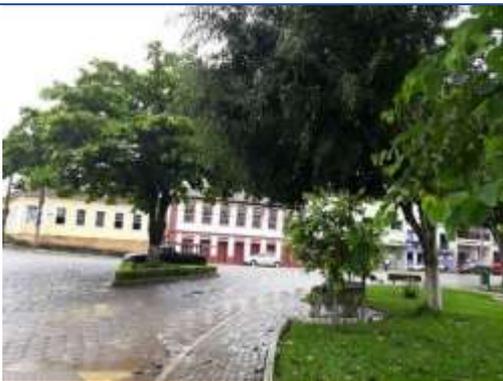
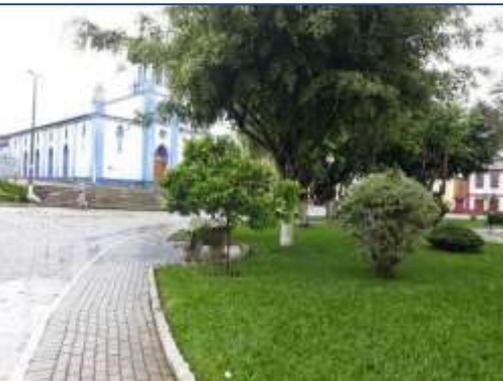
ARBUSTO	20	OUTROS	-
DESCRIÇÃO: A cobertura vegetal é feita por espécies gramíneas, arbustivas e arbóreas.			
DANOS VERIFICADOS / OUTROS COMENTÁRIOS: Não existem danos na cobertura vegetal.

Foto 30. Cobertura vegetal do conjunto <i>Autor: Mariana Diniz Pereira</i> <i>Data: Novembro/2018</i>	Foto 31. Cobertura vegetal do conjunto <i>Autor: Mariana Diniz Pereira</i> <i>Data: Novembro/2018</i>

Foto 32. Cobertura vegetal do conjunto <i>Autor: Mariana Diniz Pereira</i> <i>Data: Novembro/2018</i>	Foto 33. Cobertura vegetal do conjunto <i>Autor: Mariana Diniz Pereira</i> <i>Data: Novembro/2018</i>

Foto 34. Cobertura vegetal do conjunto <i>Autor: Mariana Diniz Pereira</i> <i>Data: Novembro/2018</i>	Foto 35. Cobertura vegetal do conjunto <i>Autor: Mariana Diniz Pereira</i> <i>Data: Novembro/2018</i>

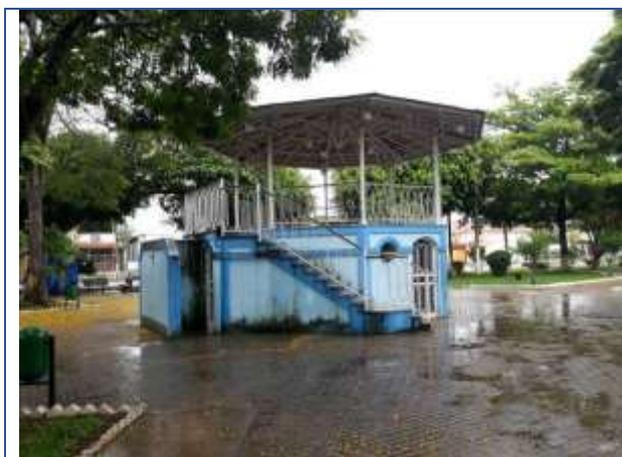
Foto 36. Coreto

Tipo	[X]	Tipo	[X]
BANCO	X	INSTALAÇÕES SANITÁRIAS PÚBLICAS	X
CORETO	X	LIXEIRA	X
CORREIO	-	PARADA DE ÔNIBUS C/ ABRIGO	-
ESTACIONAMENTO	X	RECREAÇÃO	-
GUARITA	-	SINALIZAÇÃO – PLACAS E LETREIROS	X
ILUMINAÇÃO	-	TELEFONE PÚBLICO	-
INSTALAÇÃO DE APOIO	-	OUTROS	-
DESCRIÇÃO: A praça é dotada de bancos, área de estacionamento em seu perímetro, instalações sanitárias (no coreto) e placas de sinalização.			
DANOS VERIFICADOS / OUTROS COMENTÁRIOS: O coreto apresenta processos severos de infiltração de água pluvial, onde foram observadas manchas nas paredes e, até mesmo, formação de musgos. Há oxidações na cobertura do coreto. O sistema de escoamento no piso é insuficiente, causando poças de água.

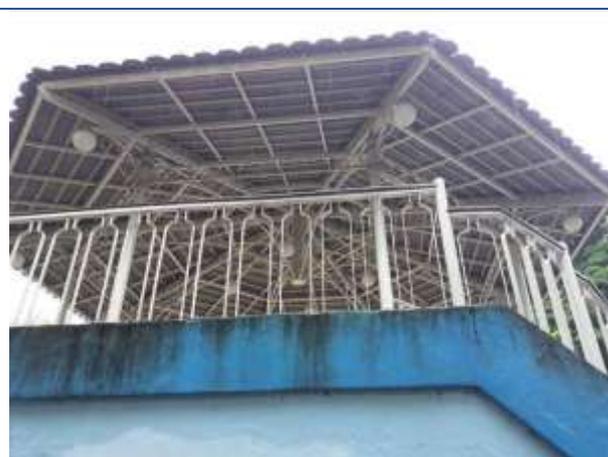
Foto 37. Cobertura do coreto

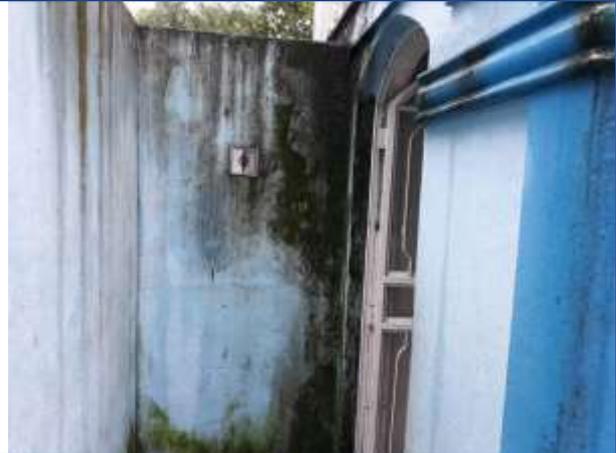
<p>Foto 38. Entrada do banheiro feminino, no coreto <i>Autor: Mariana Diniz Pereira</i> <i>Data: Novembro/2018</i></p>	<p>Foto 39. Manchas na parede do coreto <i>Autor: Mariana Diniz Pereira</i> <i>Data: Novembro/2018</i></p>

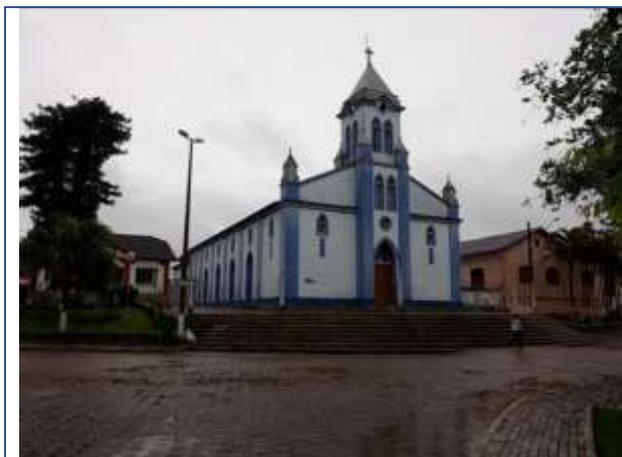
ESTADO DE CONSERVAÇÃO			
BENS IMÓVEIS E ESTRUTURAS DO ENTORNO	BOM [%]	REGULAR [%]	PRECÁRIO [%]
	20	80	-
EXISTÊNCIA DE INTERVENÇÕES: [] SIM [X] NÃO DESCRIÇÃO DAS INTERVENÇÕES: As vias do entorno da praça são pavimentadas por blocos de concreto sextavados e possui iluminação pública. Existem sarjetas, placas de trânsito e de logradouro público. As edificações são de estilo arquitetônico eclético, colonial e moderno. De modo geral as edificações estão em bom estado de conservação. No entorno está localizada a Igreja de Nossa Senhora das Dores, onde está localizada, em seu altar-mor, a imagem de Nossa Senhora das Dores, outro bem tombado do município. Observa-se alterações significativas nas edificações do entorno, onde os parâmetros urbanísticos estão em alteração constante, o que pode ser verificado por meio, principalmente, das altimetrias e volumetrias das mesmas. É necessário atentar-se para estas interferências negativas que podem descaracterizar o bem.

Foto 42. Igreja de Nossa Sra. das Dores
 Autor: Mariana Diniz Pereira
 Data: Novembro/2018

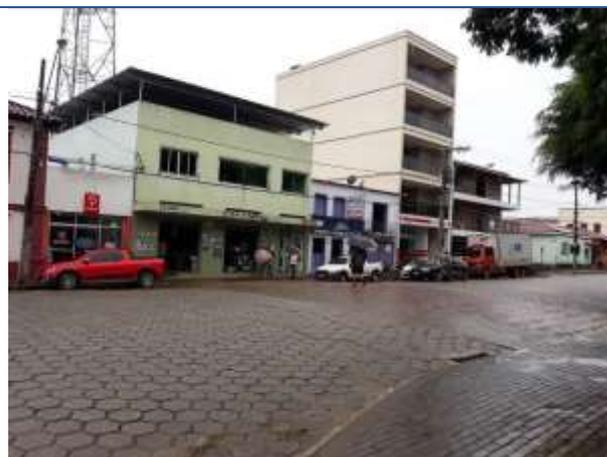
Foto 43. Edificações do entorno
 Autor: Mariana Diniz Pereira
 Data: Novembro/2018
