CAPELA NOVA MG

QUADRO IIIA – SALVAGUARDA E PROMOÇÃO
LAUDOS TÉCNICOS DO ESTADO DE CONSERVAÇÃO DOS BENS
MATERIAIS PROTEGIDOS, NA ESFERA MUNICIPAL

EXERCÍCIO 2021

**LAUDO DO ESTADO DE CONSERVAÇÃO DO BEM IMÓVEL
FONTE DA PEDRA**

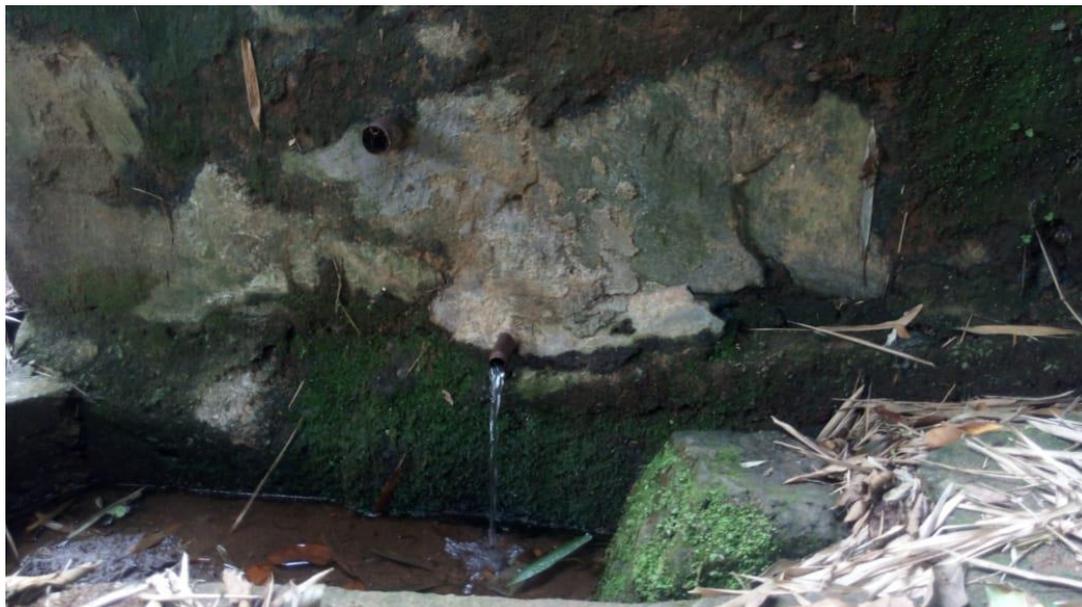
Foto 1. Vista do bem cultural – plano geral
Autor: Ricardo Fonseca
Data: Agosto/2019

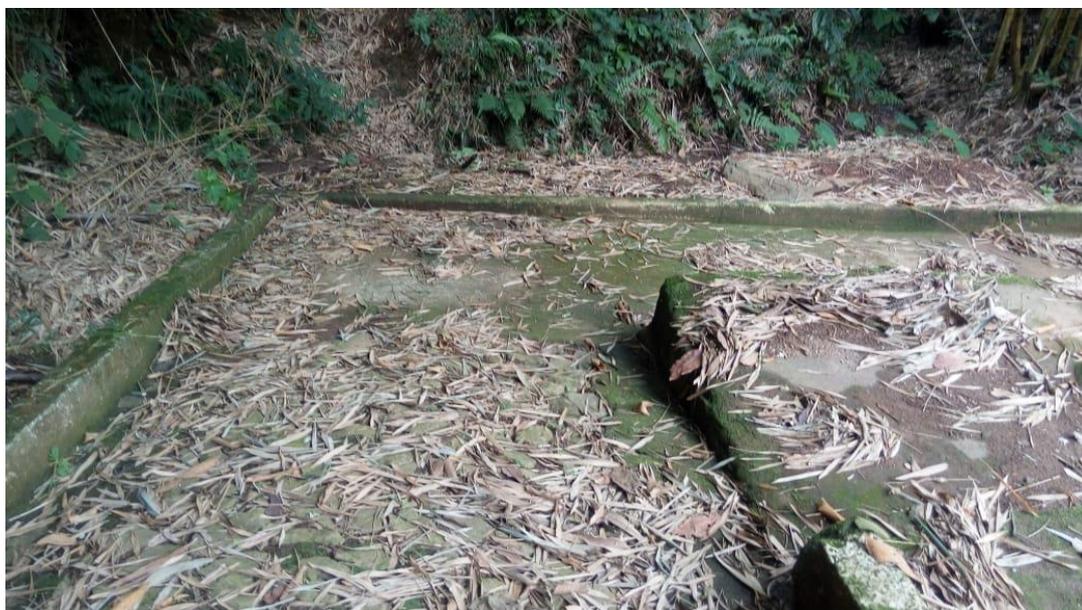
Foto 2. Vista do bem cultural – plano geral
Autor: Ricardo Fonseca
Data: Agosto/2019

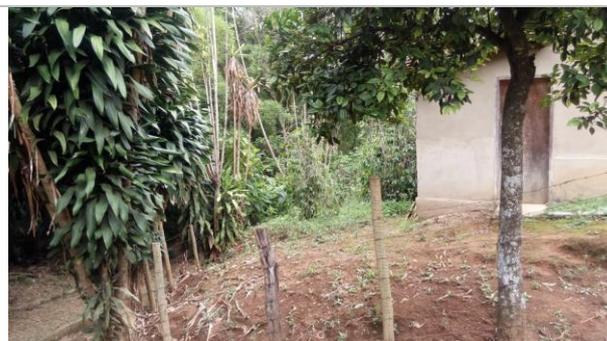
DANOS VERIFICADOS:
A mata no entorno da edificação está em bom estado de conservação, bem como o acesso à fonte feito através de pavimentação em pedra tipo pé-de-moleque.

Foto 8. Mata
Autor: Ricardo Fonseca
Data: Agosto/2019

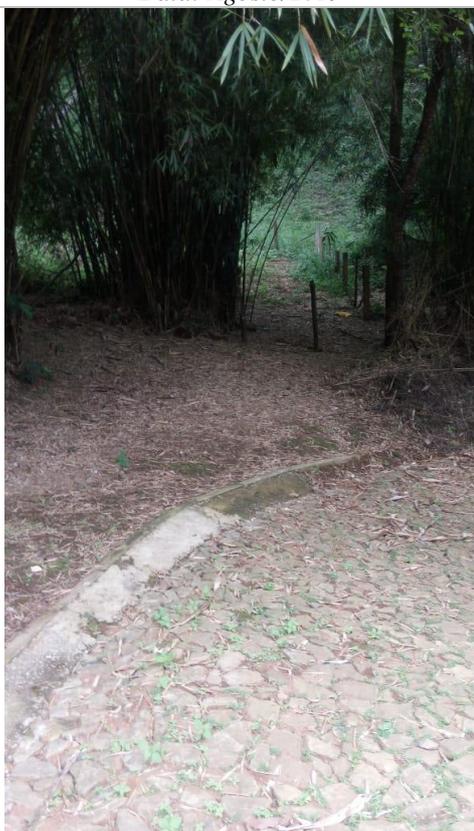
Foto 9. Mata
Autor: Ricardo Fonseca
Data: Agosto/2019

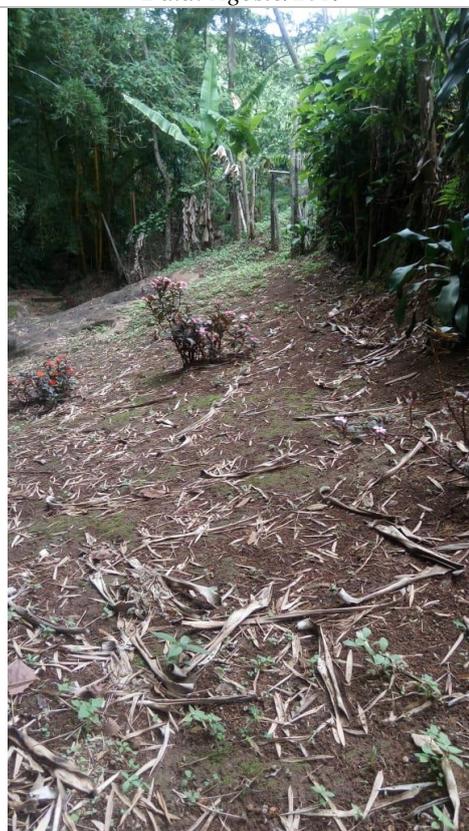
Foto 10. Mata
Autor: Ricardo Fonseca
Data: Agosto/2019

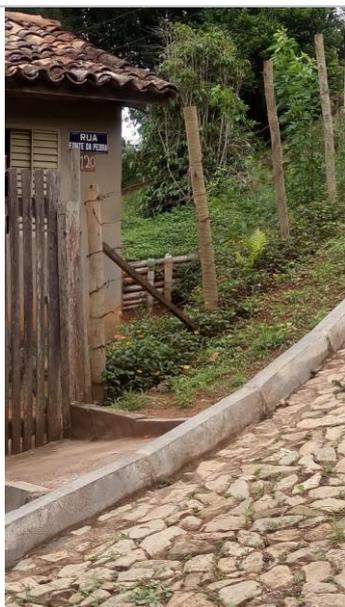
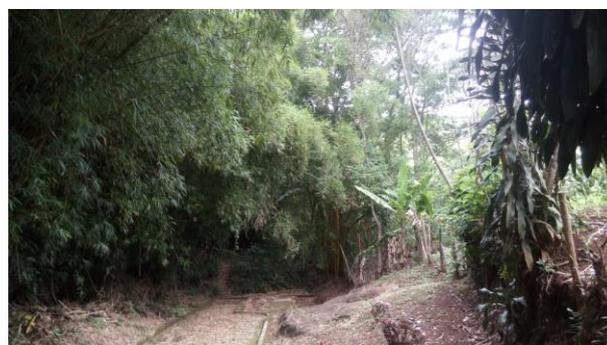
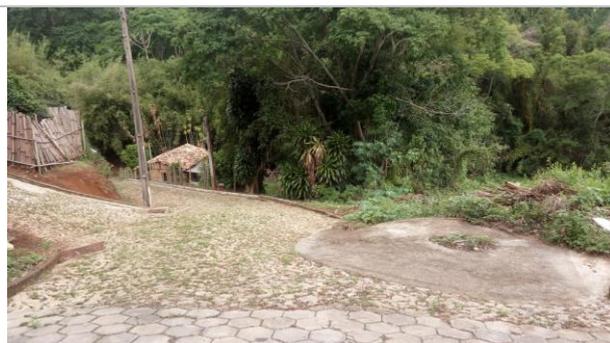
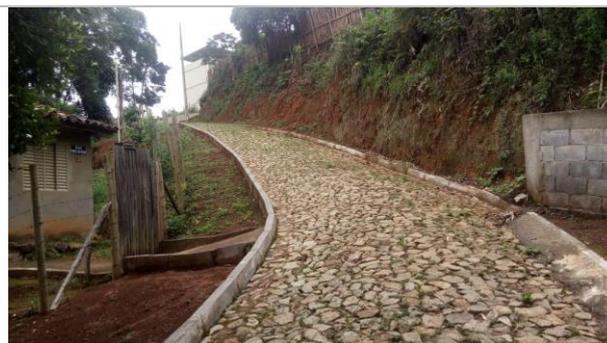
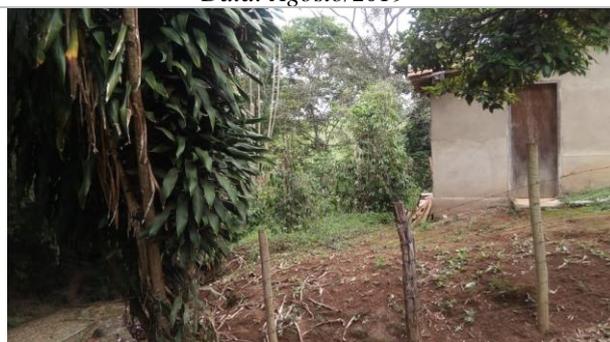
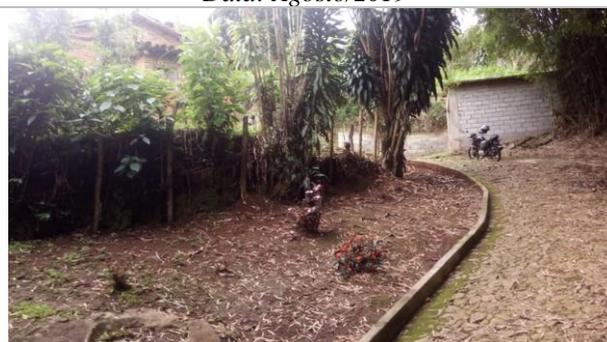
ANÁLISE DO ENTORNO	ESTADO DE CONSERVAÇÃO		
	BOM [%]	REGULAR [%]	PRECÁRIO [%]
BENS IMÓVEIS E ESTRUTURAS DO ENTORNO	100	-	-
EXISTÊNCIA DE INTERVENÇÕES: [] SIM [X] NÃO DESCRIÇÃO DAS INTERVENÇÕES: Existe apenas uma construção residencial no entorno do bem cultural. A mesma é de uso residencial, construída em estilo colonial e encontra-se em bom estado de conservação. O entorno do bem cultural é marcado pela existência de vegetação intensa, com espécies gramíneas, arbustivas e arbóreas.

Foto 17. Vista do entorno.
Autor: Ricardo Fonseca
Data: Agosto/2019

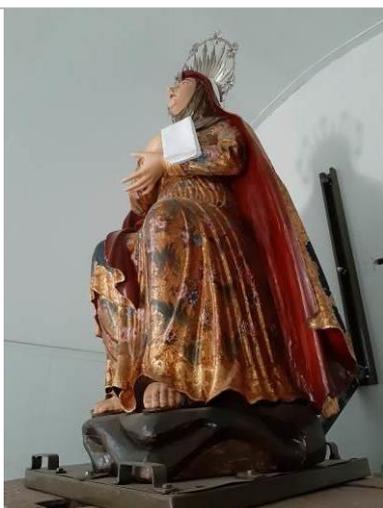
A estrutura da imagem está em bom estado de conservação, em que não foram observados danos que pudessem comprometer o bem cultural.

Foto 5. Vista da estrutura da imagem – plano geral
Autor: Mariana Diniz Pereira
Data: Agosto/2019

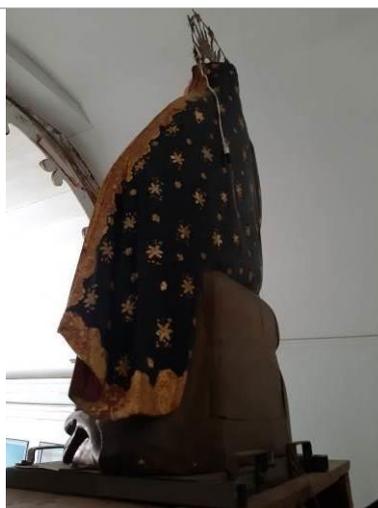
Foto 6. Vista posterior da imagem
Autor: Mariana Diniz Pereira
Data: Agosto/2019

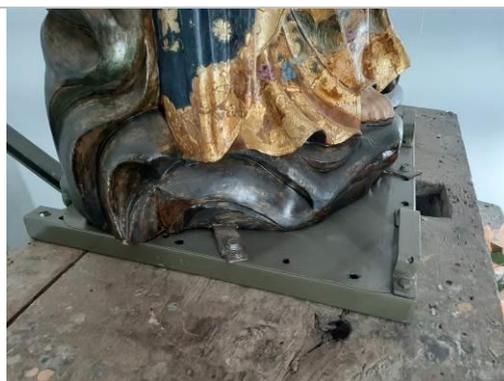
Foto 8. Base metálica
Autor: Mariana Diniz Pereira
Data: Agosto/2019

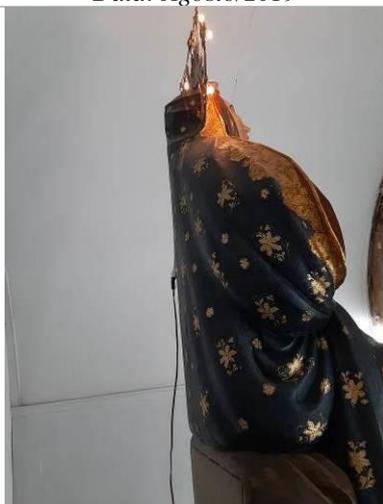
Foto 11. Vista da face posterior

A estrutura em madeira, em que o bem cultural está fixado possui algumas manchas provenientes de umidade, bem como ressecamentos e fissuras. Observa-se, ainda, nesta estrutura a afixação inadequada de elementos elétricos, como fiação sem acondicionamento. Esta situação pode acarretar danos ao bem, devido ao aquecimento dos fios podendo-se ocasionar até mesmo incêndios.

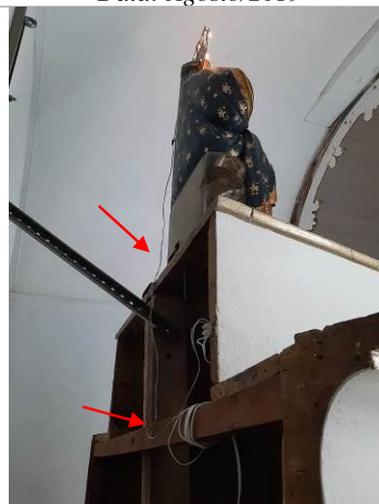
Foto 12. Fiação exposta e vista interna da base em madeira

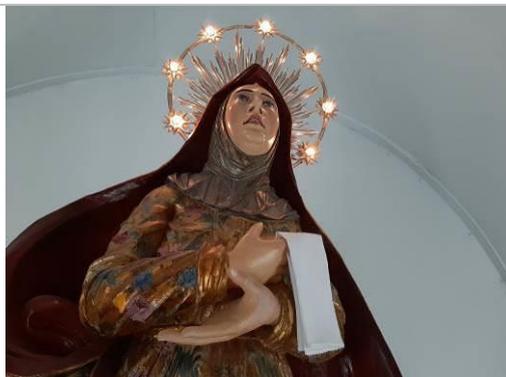
Foto 14. Vista das mãos e cabeça
Autor: Mariana Diniz Pereira
Data: Agosto/2019

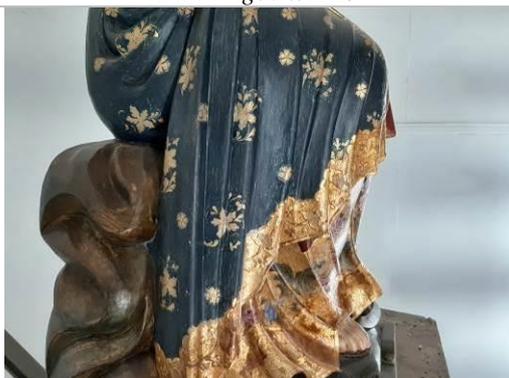
Foto 15. Roupagem – face inferior.
Autor: Mariana Diniz Pereira
Data: Agosto/2019

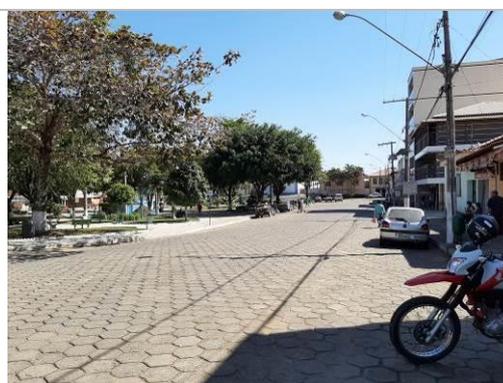
1.1. PAVIMENTAÇÕES DAS VIAS		
Tipo	[X]	Pavimentação Original
ASFALTO	-	[] Sim [X] Não
BLOCO INTERTRAVADO	X	DATA DA MODIFICAÇÃO DA PAVIMENTAÇÃO:
COBERTURA VEGETAL	-	
PARALELEPÍPEDO	-	
PÉ DE MOLEQUE	-	
TERRENO COMPACTADO	-	
OUTROS	-	
DESCRIÇÃO:		
As vias são pavimentadas com blocos sextavados de concreto, estando o conjunto compreendido entre as ruas Lopes Assis, Cônego José A. Henriques, Prefeito Anísio Lopes de Assis e Sinhazinha Pereira.		
DANOS VERIFICADOS / OUTROS COMENTÁRIOS:		
Existem algumas manchas esbranquiçadas e algumas manchas escuras pontuais, na superfícies das peças de blocos de concreto. Existem desnivelamentos dos blocos de concreto e o acúmulo de terra nas sarjetas indica falhas no sistema de escoamento de águas pluviais.

Foto 4. Pavimentação em blocos sextavados de concreto
Autor: Mariana Diniz Pereira
Data: Agosto/2019

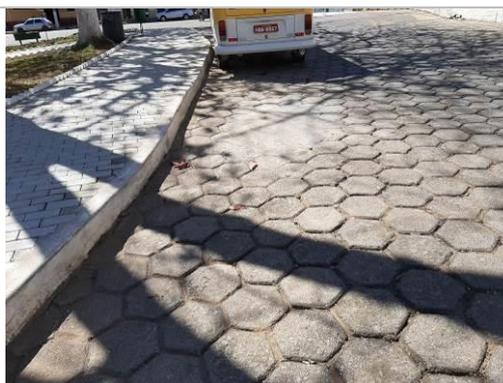
Foto 6. Detalhes da pavimentação
Autor: Mariana Diniz Pereira
Data: Agosto/2019

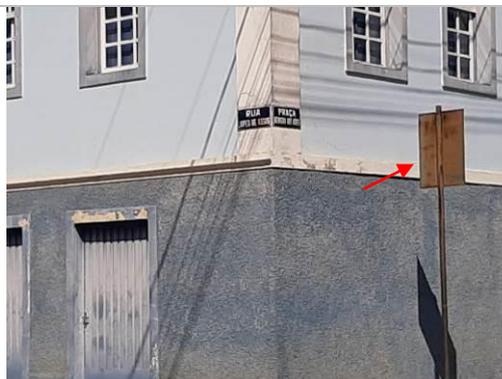
Foto 8. Placa de logradouro público e placa de trânsito com oxidação significativa.
Autor: Mariana Diniz Pereira
Data: Agosto/2019

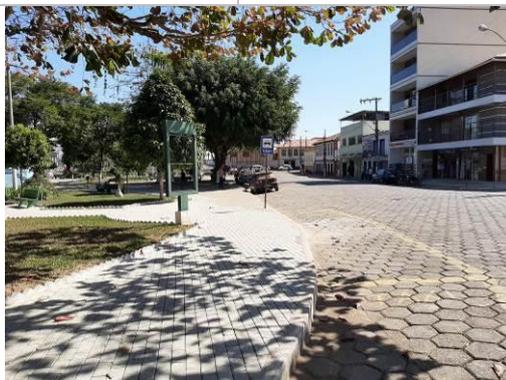
Foto 11. Estrutura de fixação da placa da Estrada Real, à esquerda, e de trânsito, à direita.
Autor: Mariana Diniz Pereira
Data: Agosto/2019

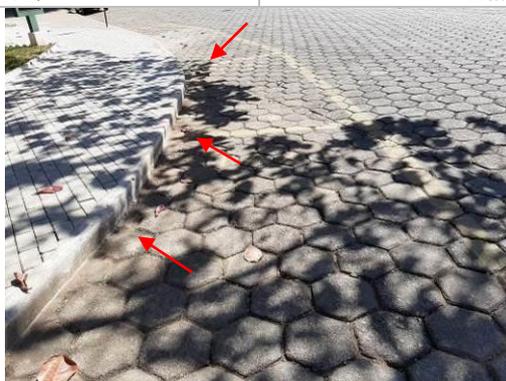
Foto 16. Acúmulo de terra na sarjeta indicando falhas no sistema de escoamento de águas pluviais.
Autor: Mariana Diniz Pereira
Data: Agosto/2019

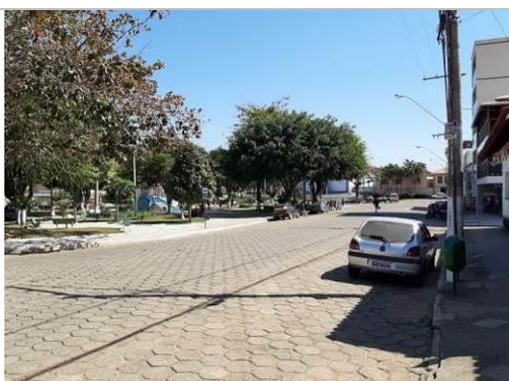
Tipo	[X]	Impactos Negativos Do Trânsito Sobre o Bem Tombado	
INTENSO	-	[] Sim	[X] Não
MODERADO	X		
PEQUENO	-		
DESCRIÇÃO: O fluxo de veículos no local é moderado.			
DANOS VERIFICADOS / OUTROS COMENTÁRIOS: Não existem danos gerados pelo transito local.

Foto 17. Transito no local
Autor: Mariana Diniz Pereira
Data: Agosto/2019

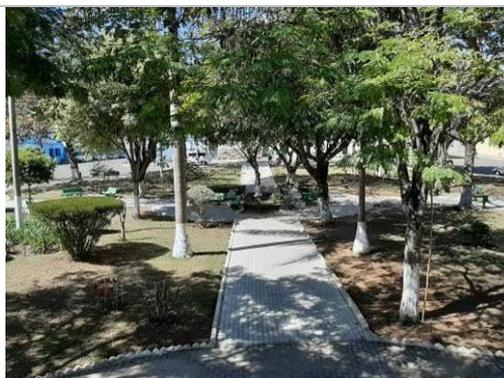
piso mais antigo possui manchas escurecidas causadas por infiltração de água pluvial. Foram observadas algumas trincas e fissuras pontuais.

Foto 24. Área em que o piso foi trocado
Autor: Mariana Diniz Pereira
Data: Agosto/2019

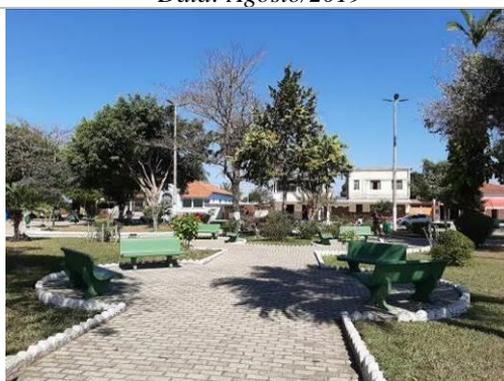
Foto 26. Área em que o piso foi trocado
Autor: Mariana Diniz Pereira

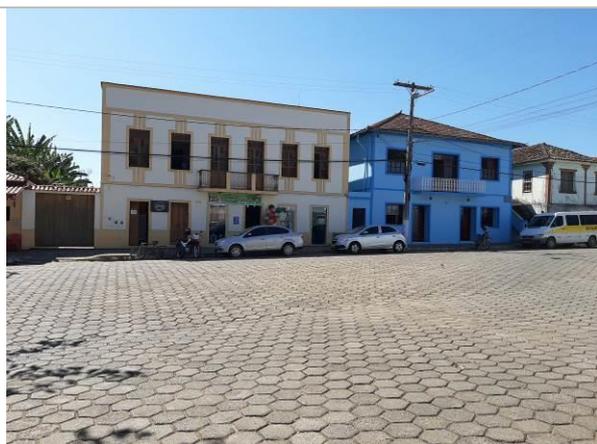
Tipo	[X]		[X]
ART-DECÒ	-	ÍNTEGRO	-
ART-NOVEAU	-	MODIFICADO	X
COLONIAL	X		
ECLÉTICO	X		
MODERNO	X		
PÓS-MODERNO	-		
OUTROS	-		
DESCRIÇÃO: As edificações do entorno são de estilo eclético, colonial e moderno.			
DANOS VERIFICADOS / OUTROS COMENTÁRIOS: Pontualmente existe algumas manchas e descascamentos gerados por infiltração de água pluvial.

Foto 37. Edificações do entorno
Autor: Mariana Diniz Pereira
Data: Agosto/2019

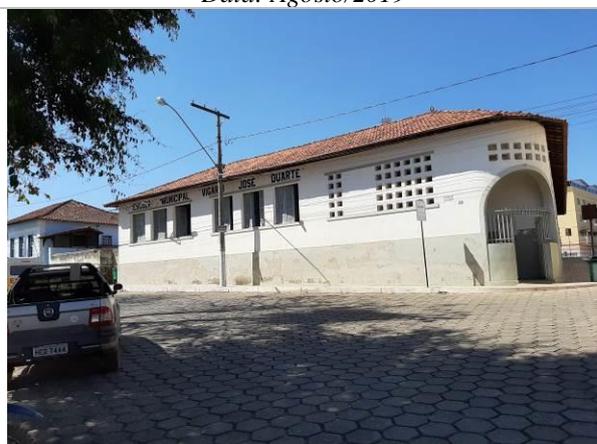
Foto 38. Edificações do entorno
Autor: Mariana Diniz Pereira
Data: Agosto/2019

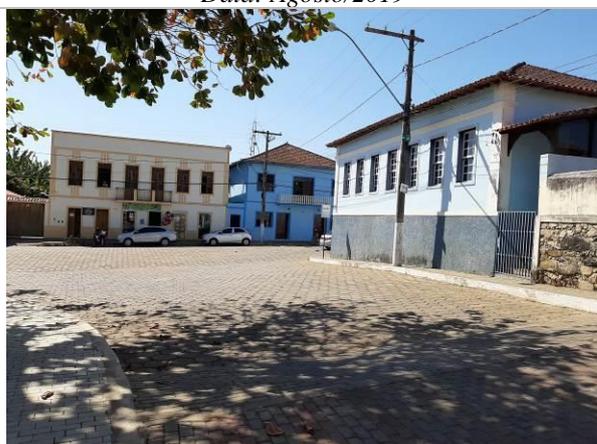
Foto 39. Edificações do entorno
Autor: Mariana Diniz Pereira
Data: Agosto/2019

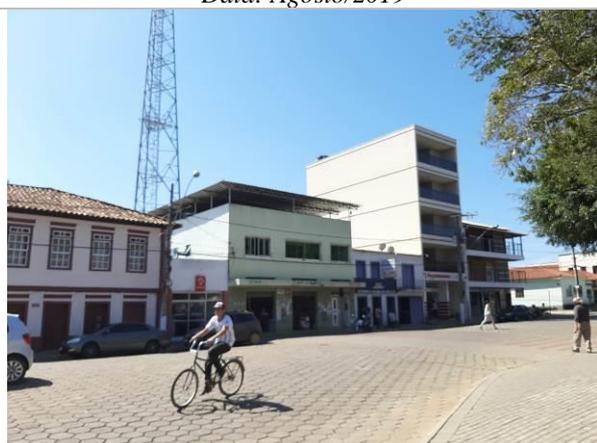
Foto 40. Edificações do entorno
Autor: Mariana Diniz Pereira
Data: Agosto/2019

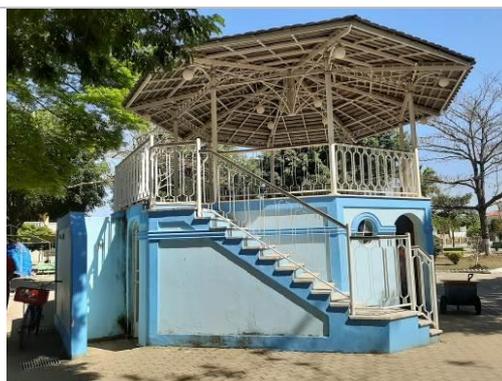
No coreto existem manchas escuras causadas por infiltração de água pluvial, além de estufamentos e lascas da pintura. Na cobertura existem pontos de oxidação.

Foto 51. Coreto.
Autor: Mariana Diniz Pereira

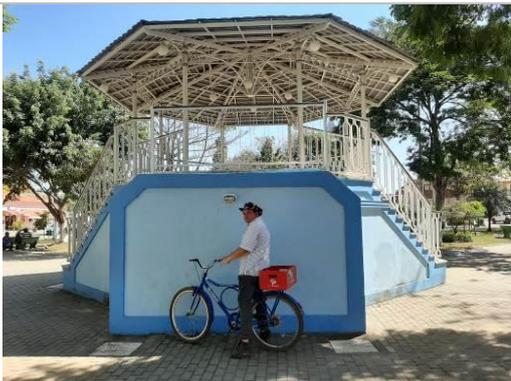
<p>Foto 52. Cobertura do coreto <i>Autor: Mariana Diniz Pereira</i> <i>Data: Agosto/2019</i></p>	<p>Foto 53. Vista do coreto. <i>Autor: Mariana Diniz Pereira</i> <i>Data: Agosto/2019</i></p>
